## **Inondations à la BOCCA**

### **Un risque majeur de graves inondations par défaut de fonctionnement des exutoires**

# Inondations par débordement du canal de la Roquebillière

## Inondations à la BOCCA

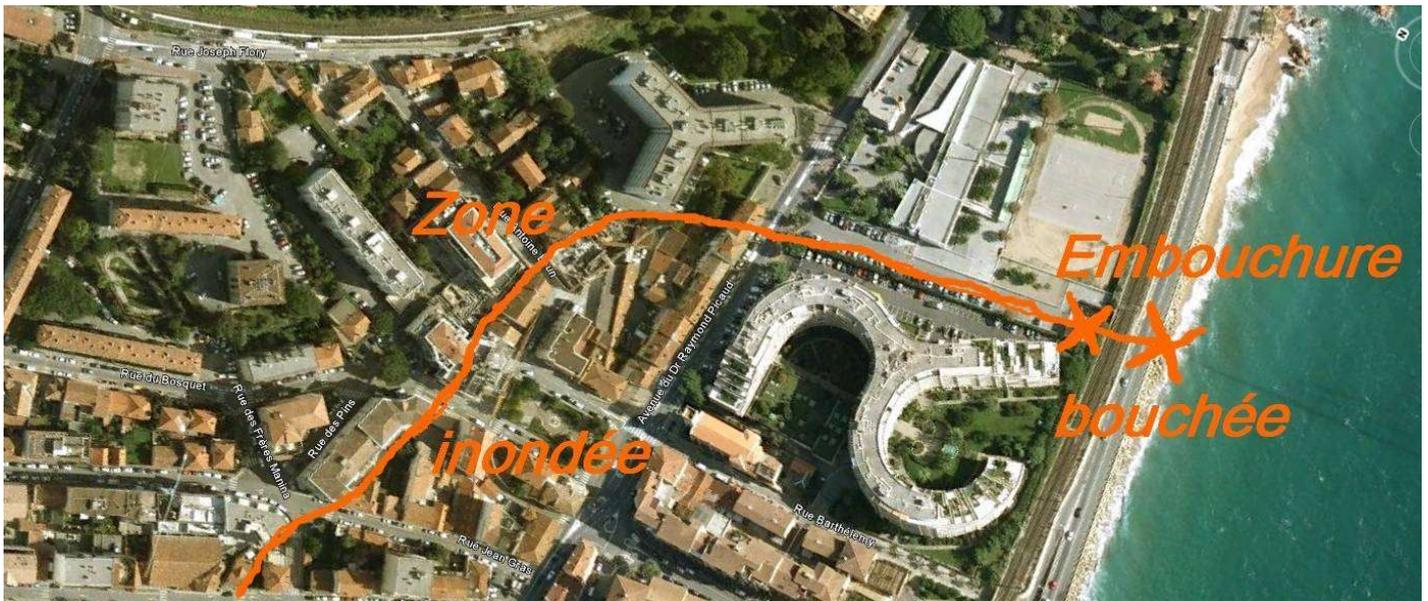
Systématiquement à **300 mètres** en amont de son embouchure ce canal déborde et inonde la zone basse située au nord du square Barthélémy et jusqu'au N°22 de la rue Antoine Brun. Cette eau remonte par les grilles des eaux pluviales, elle inonde la rue, les rez de chaussée des habitations et des magasins et les garages. Elle remplit par les portes d'accès jusqu'au plafond les garages en sous-sols du **Sciurus** récemment construit au 11 rue Antoine Brun.

Le propriétaire du **Sciurus** (Logis Familial) se contente aujourd'hui comme seule solution de condamner ses garages en sous sol avec une grille cadenassée!

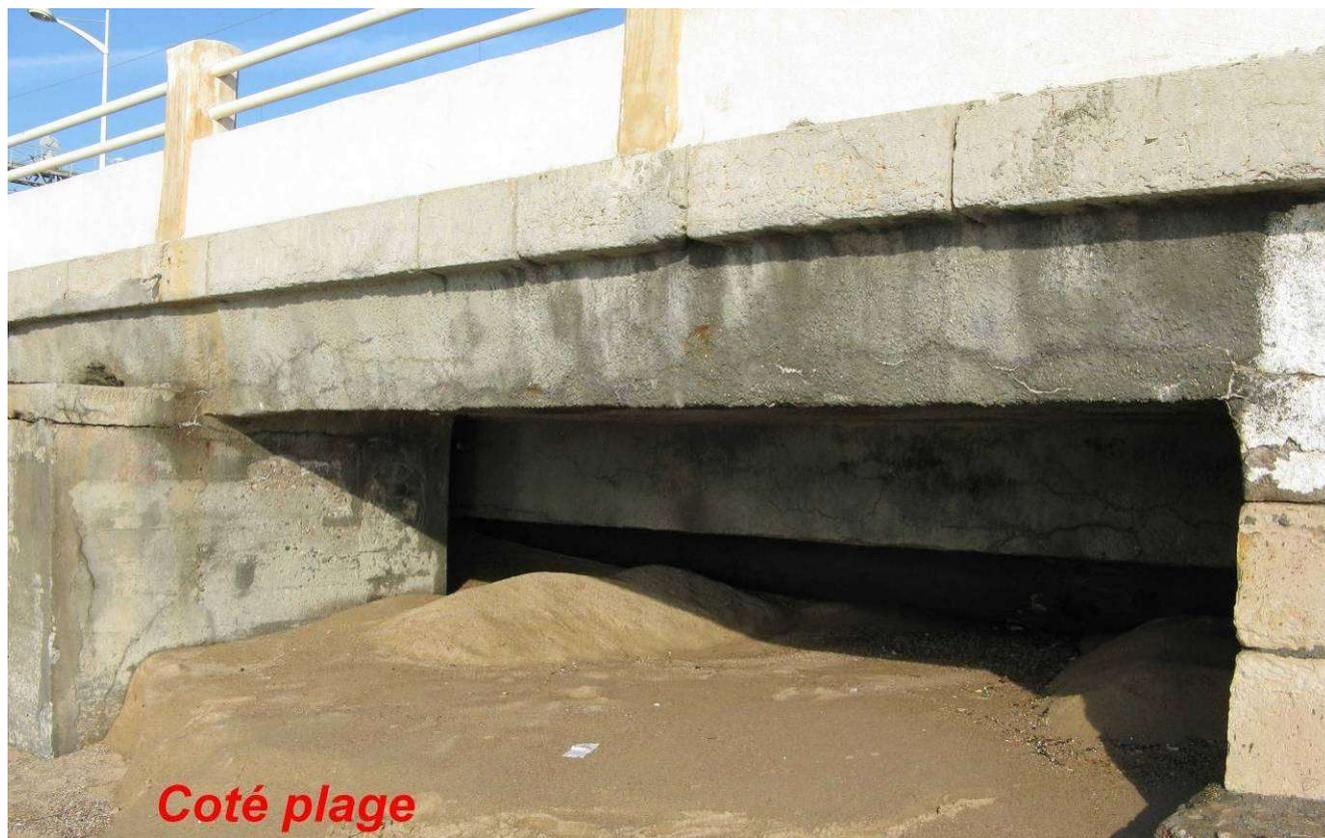
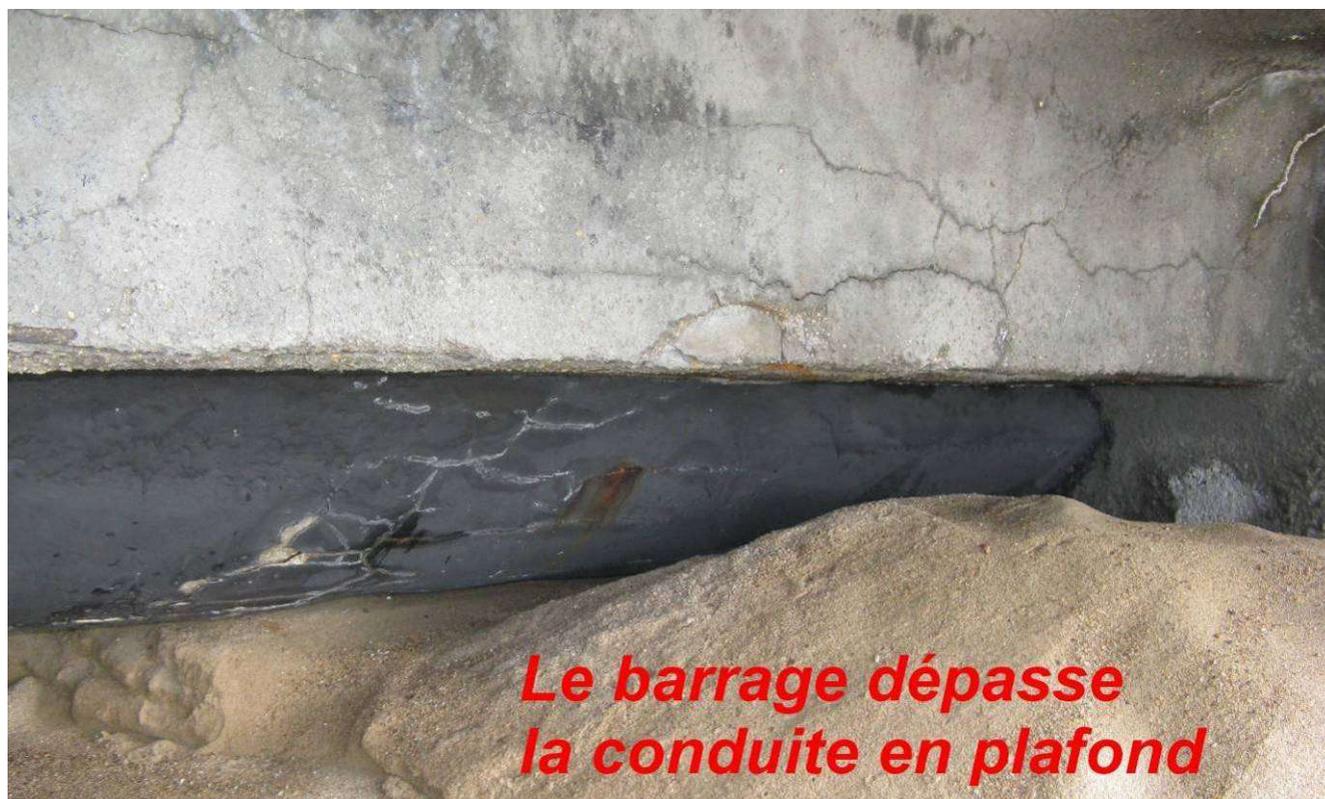
Coté plage, la hauteur du barrage de sable atteint et dépasse le collecteur des eaux usées en plafond. Aucun écoulement par l'embouchure n'est possible. Inondations assurées en cas de pluies torrentielles.

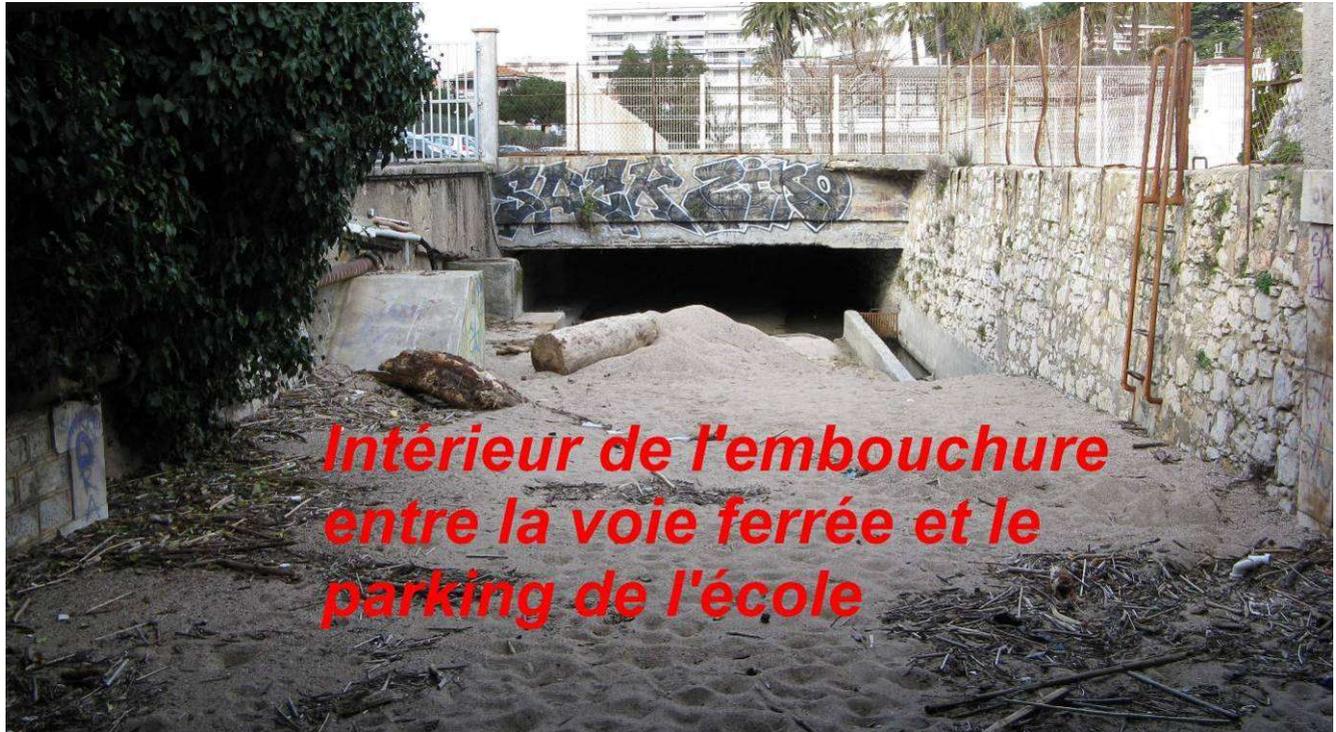
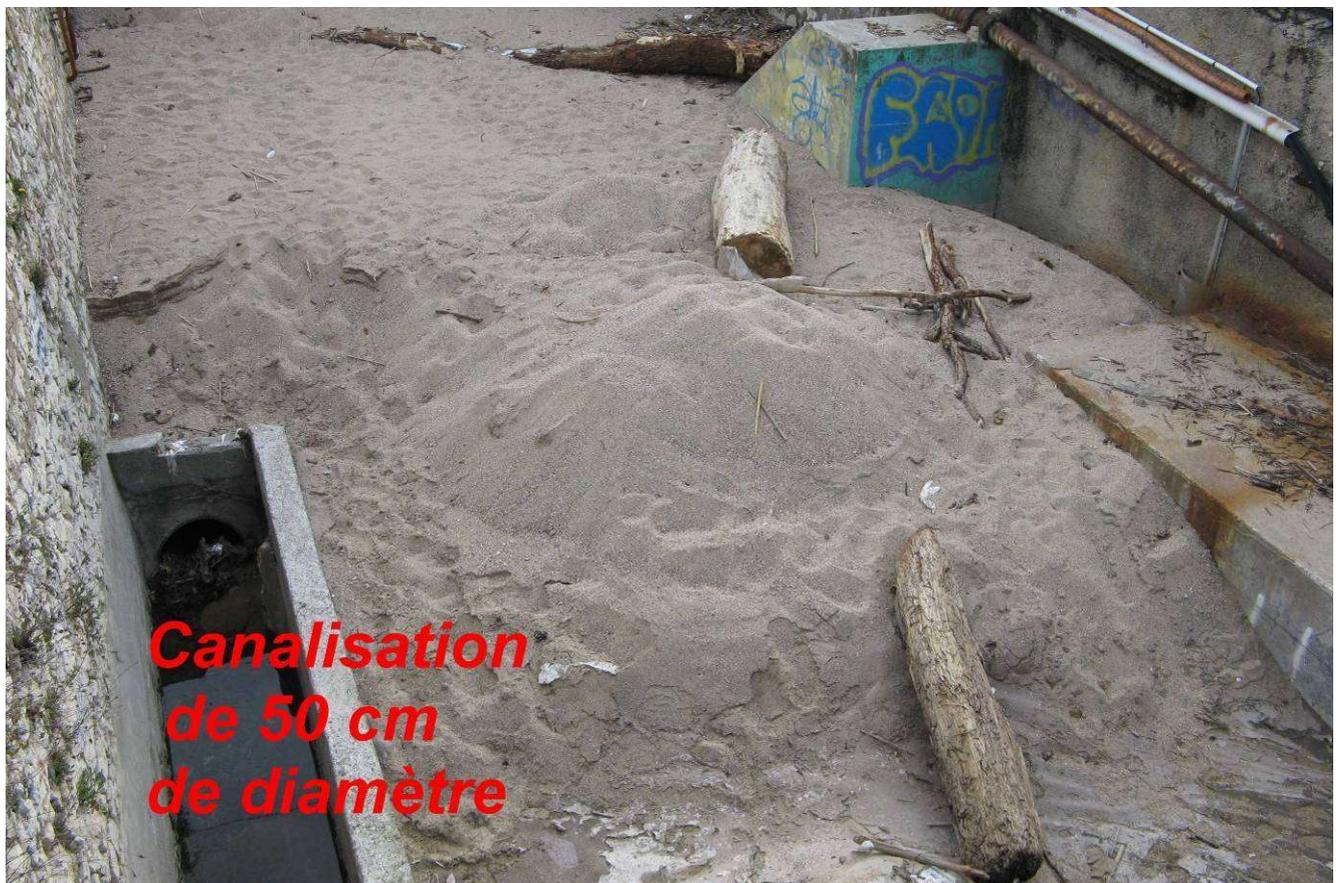
A l'intérieur de l'embouchure, entre l'école du Parc et la copropriété La Licorne après le parking réservé aux personnels de l'Education Nationale. Les vagues ont charrié sable et troncs à plusieurs dizaines de mètres de la plage. La petite évacuation par une conduite de 50 cm de diamètre est négligeable. Elle est aussi souvent complètement bouchée par le sable. Inondations assurées en cas de fortes pluies.

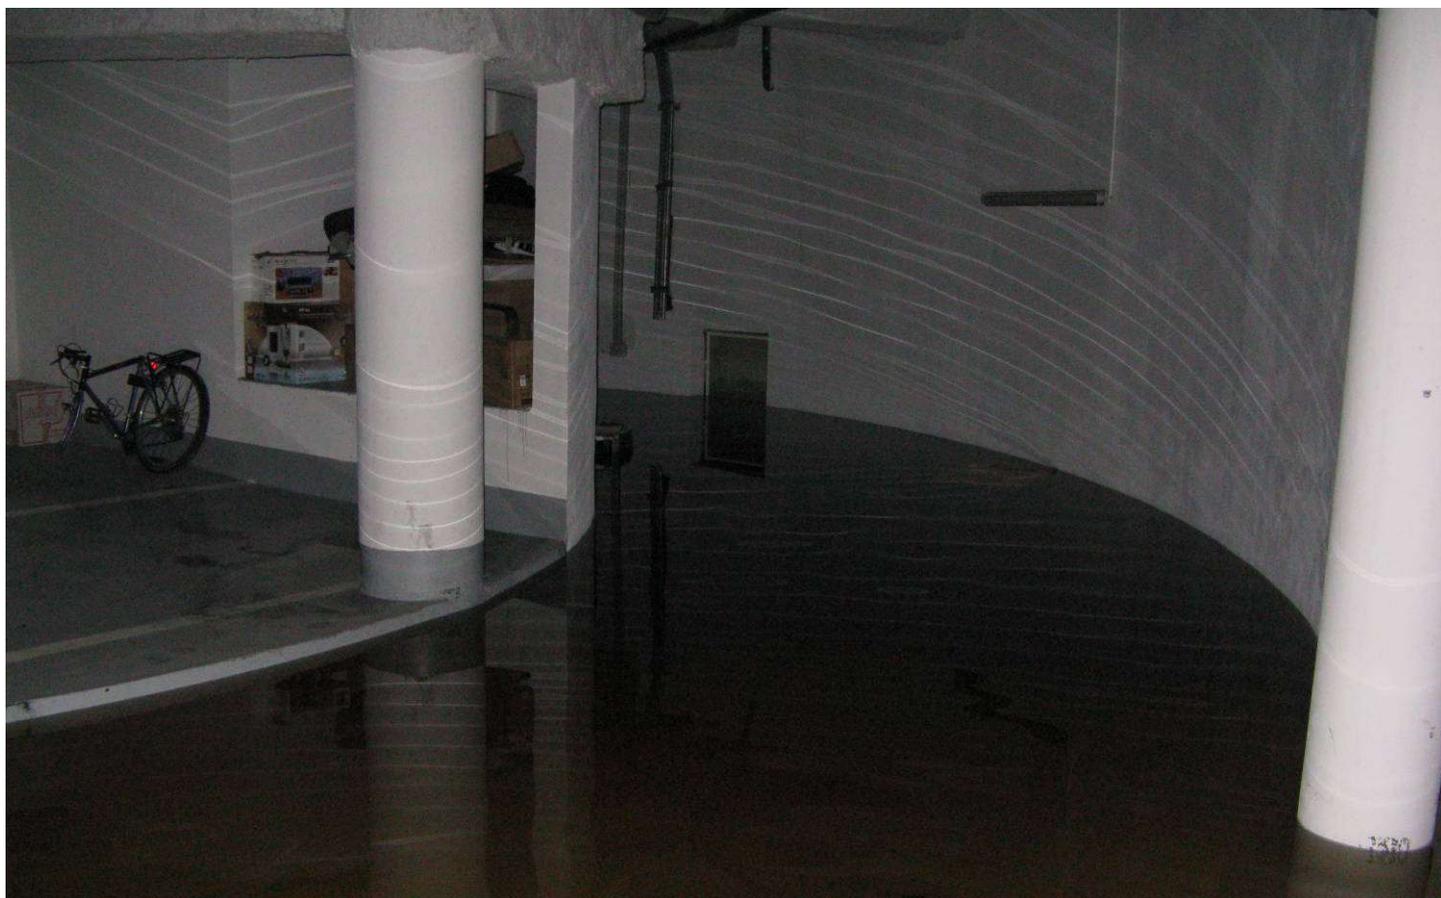
Inondation des garages en sous sol du Scirus. L'eau est ici au niveau de la rue. Le sous sol est complètement submergé. Plusieurs véhicules y seront perdus.

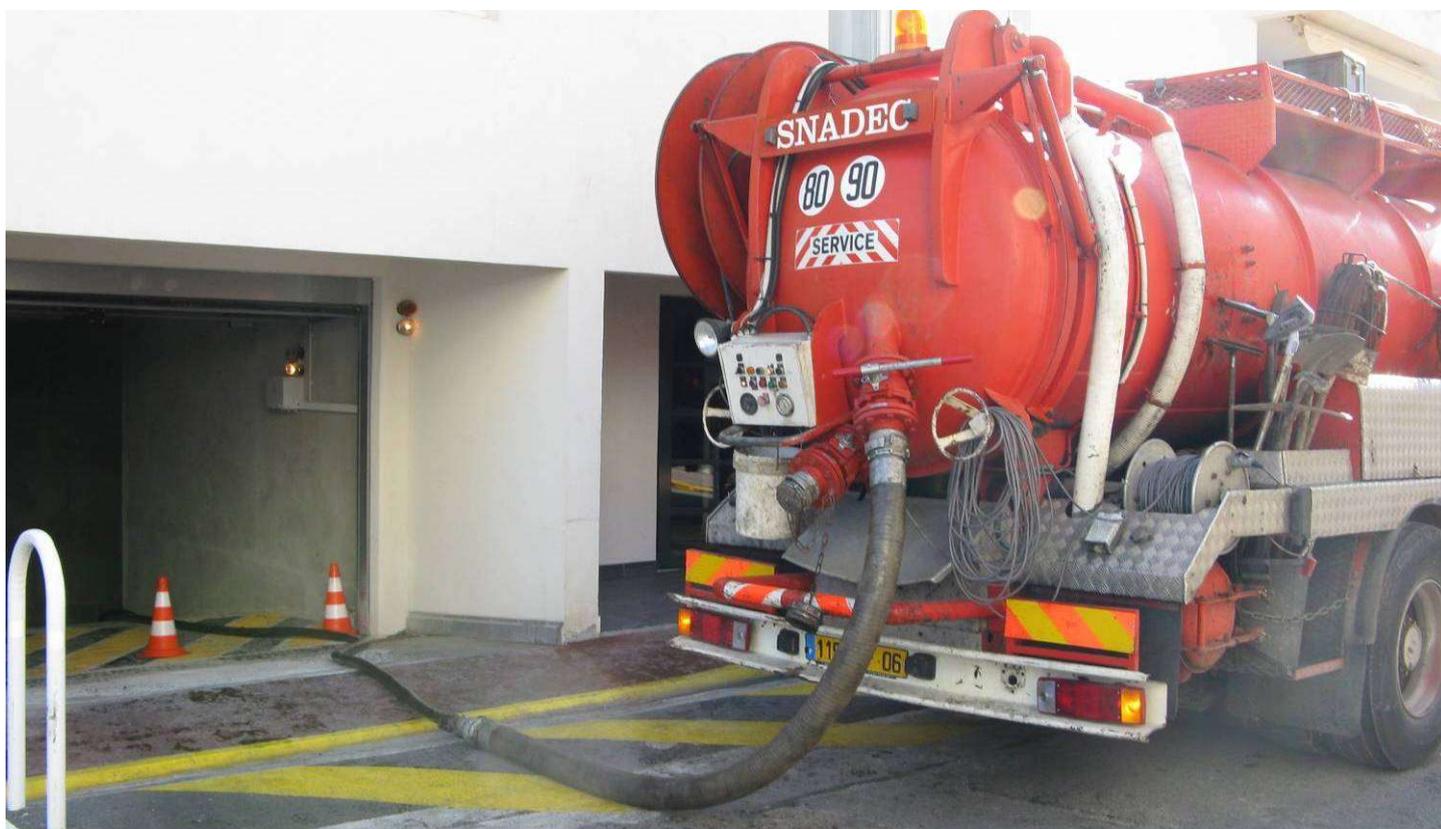
Un des nombreux pompages des garages en sous sol inondés du Scirus.

Pluies du Weekend du 18 au 19 novembre 2010, l'embouchure du canal de la Roquebillière est encore bouchée. Nombreuses inondations dans le quartier. Bien sur de nouveau le sous sol du Scirus est lui aussi inondé. Intervention de pompage le vendredi 26 novembre, 5 jours plus tard.

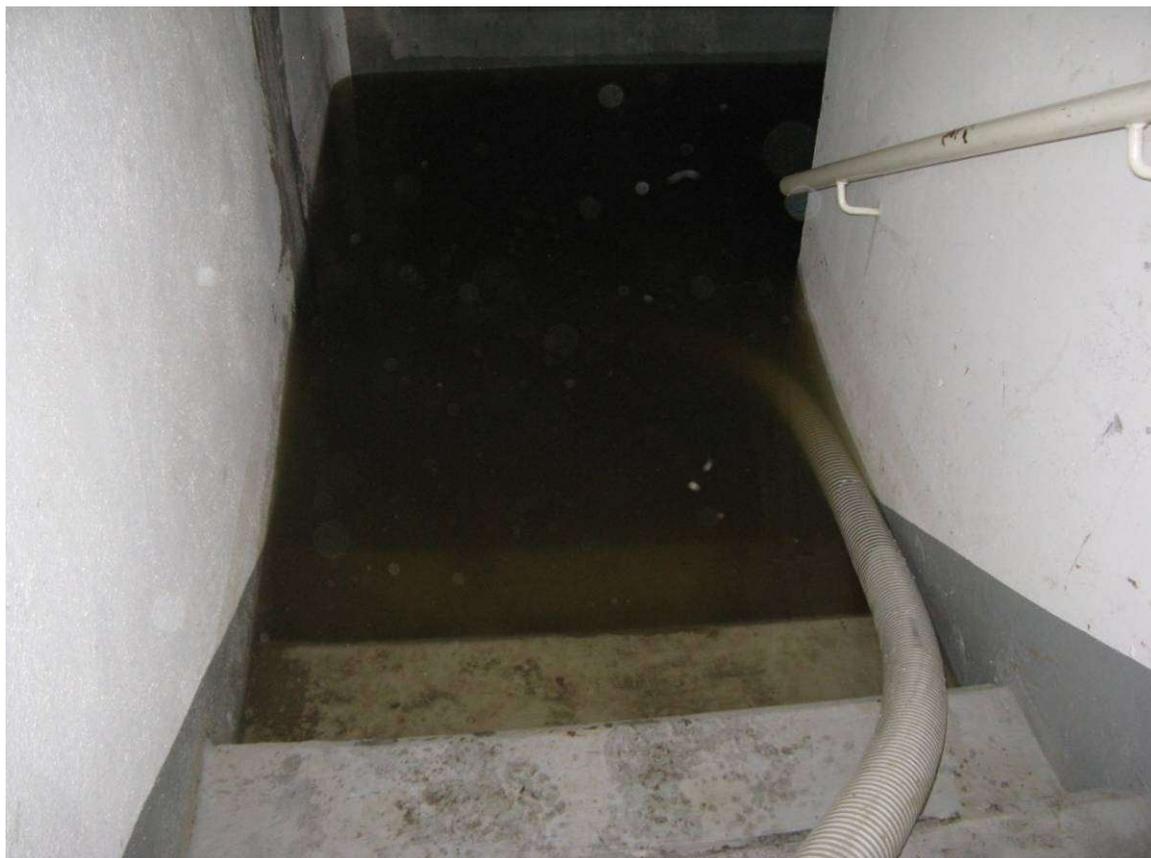
Environ une dizaine de fois en quatre ans le Scirus a eu ses garages en sous sol inondés parfois jusqu'au plafond. A ce jour les garages sont condamnés par une grille cadenassée. Ils continus tous les ans à être inondés.

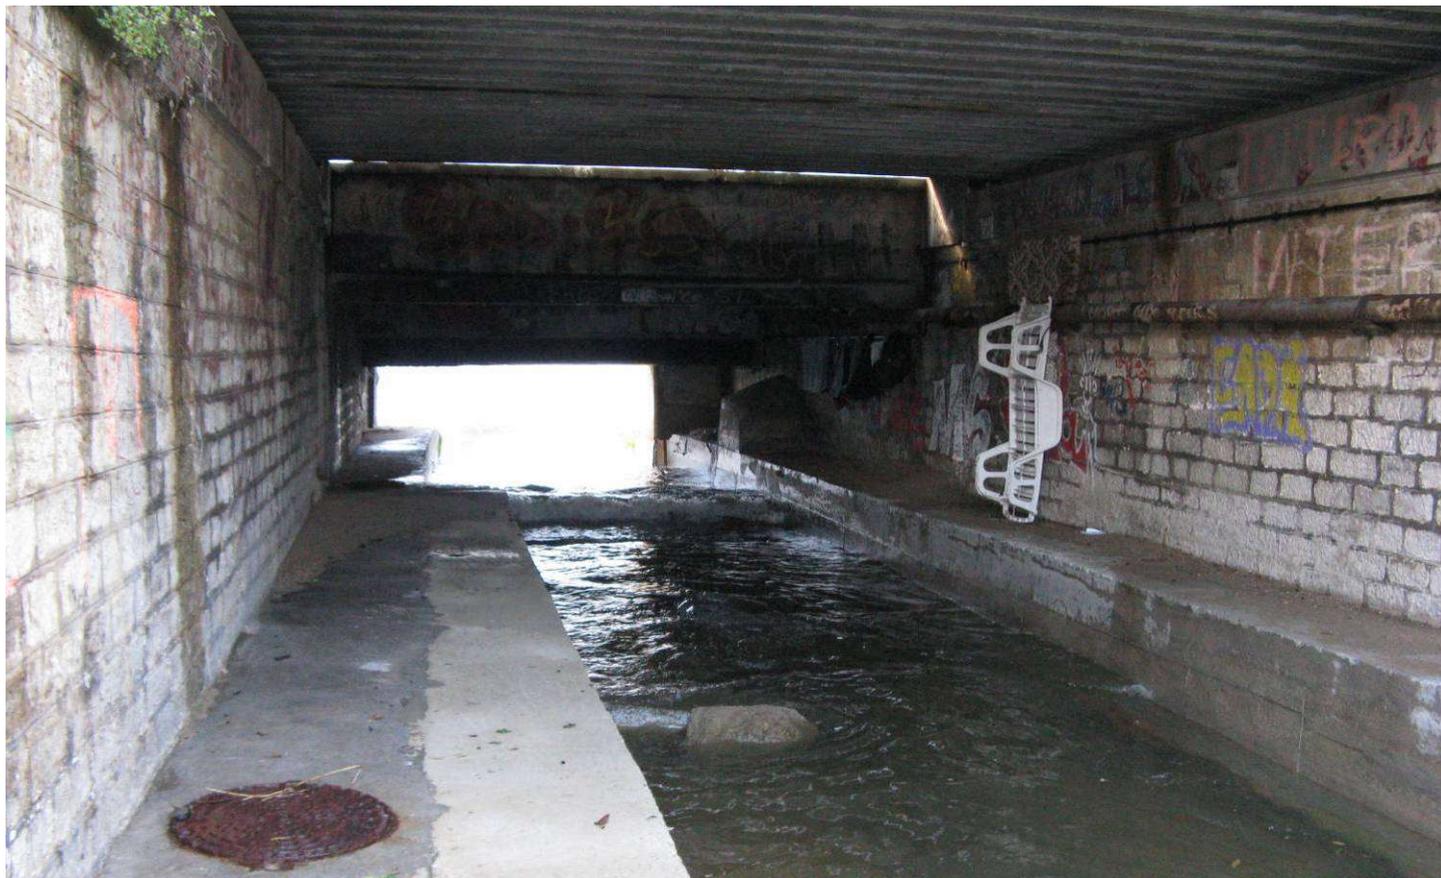
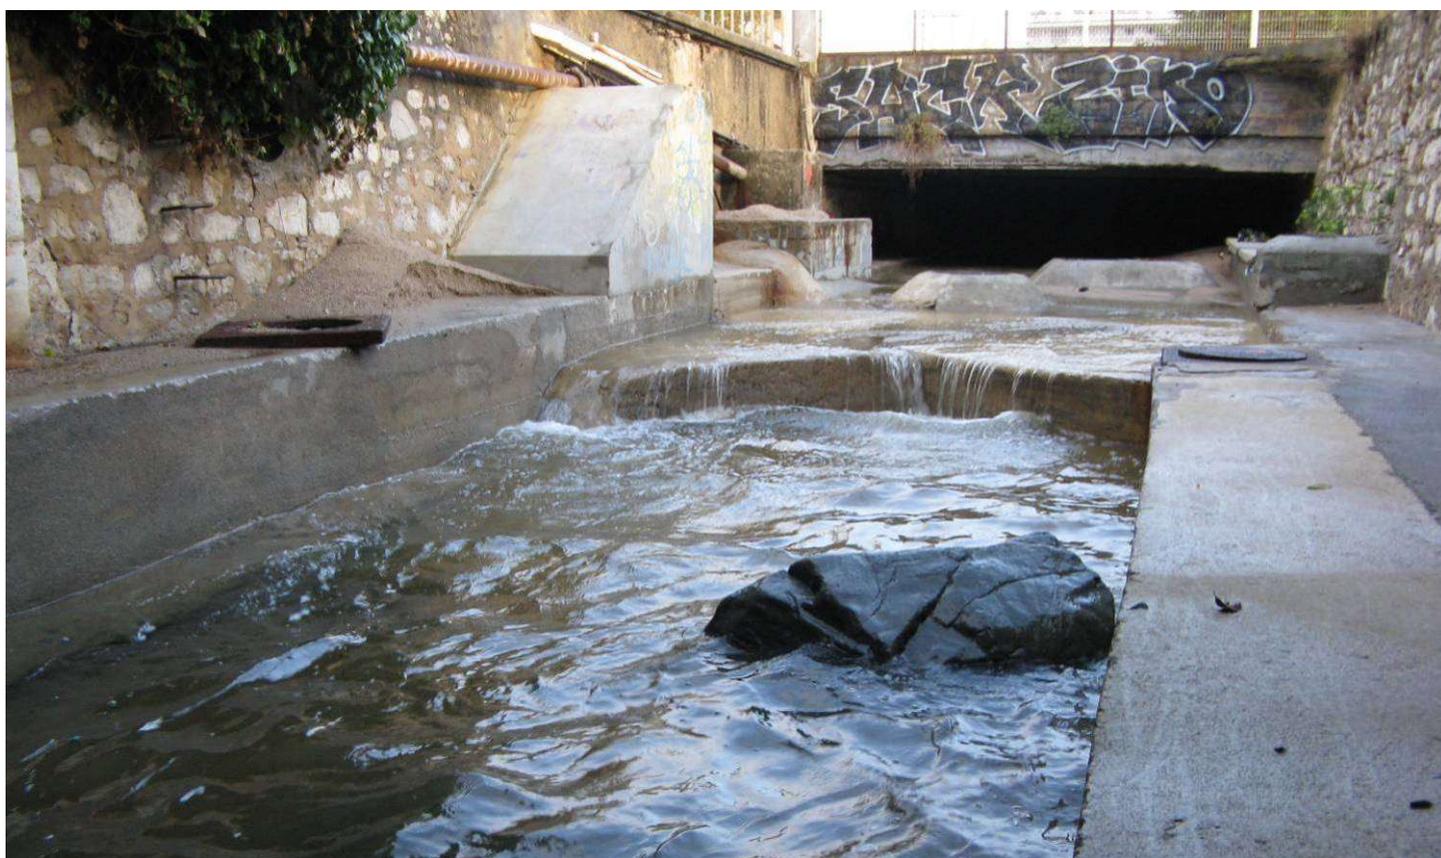
Intérieur de l'embouchure entre la voie ferrée et le parking de l'école, à comparer avec les photos des pages 3/11 et 4/11.

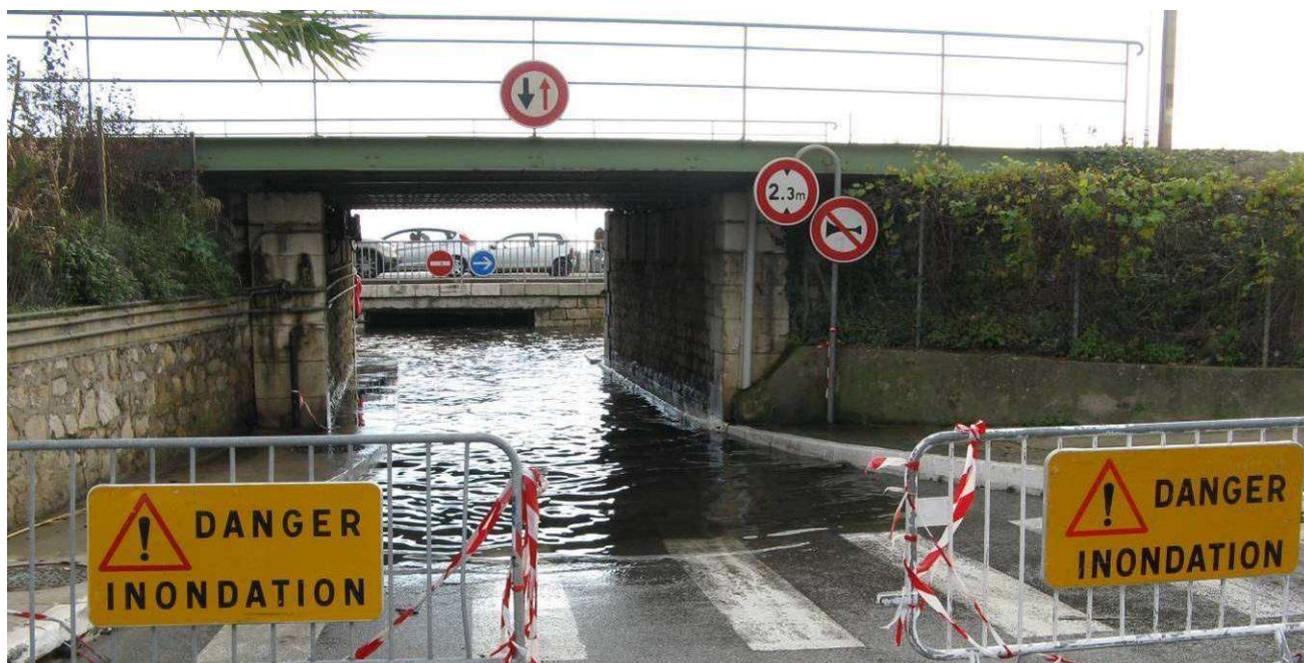
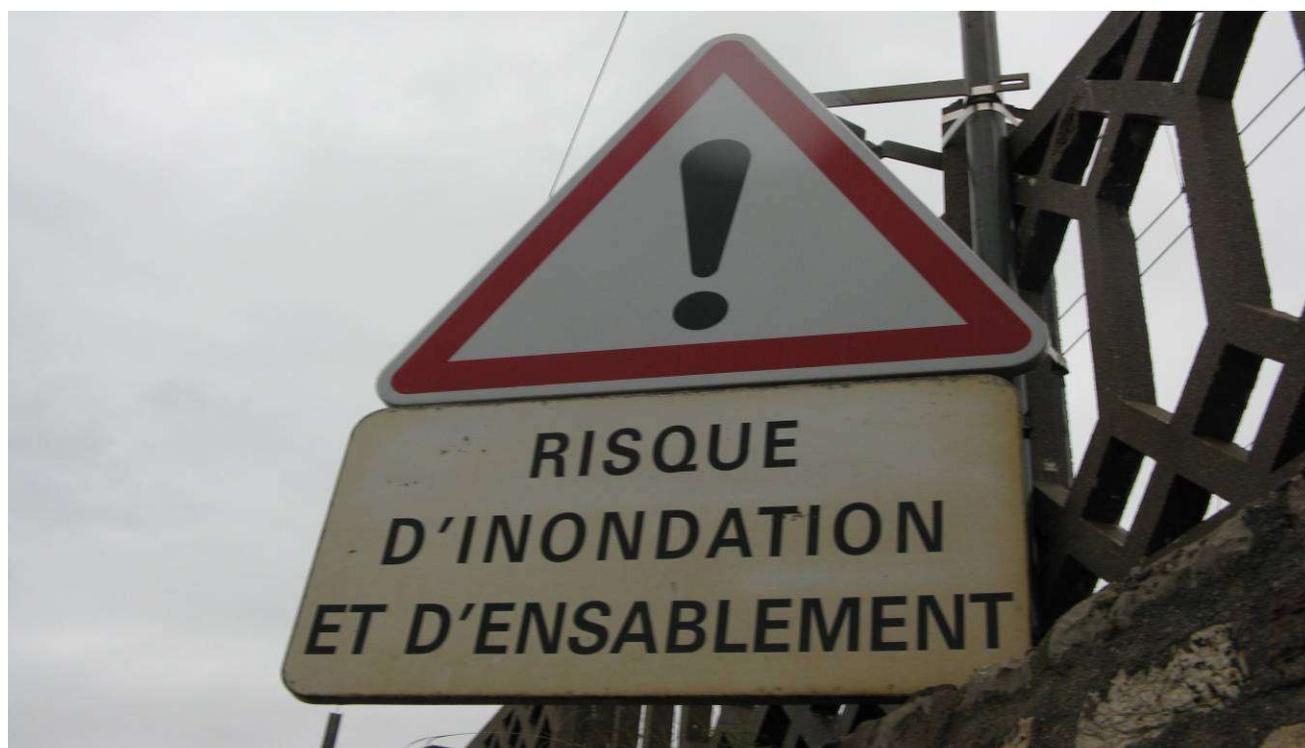
De façon plus générale, tous les exutoires et tous les passages (Leader, Méridien, Verrerie etc.) ont le même problème d'ensablement que l'embouchure du canal de Roquebillière. Ces ensablements sont la cause d'inondations.

La solution ne peut pas être conjoncturelle par les interventions de désensablage des exutoires par la Lyonnaise des Eaux. Ces interventions à contre temps, sont impossibles durant les tempêtes en mer associées aux pluies torrentielles sur les collines.

La solution pérenne ne peut qu'être structurelle par la construction d'une structure comme celle réalisée à l'embouchure de la Maire.

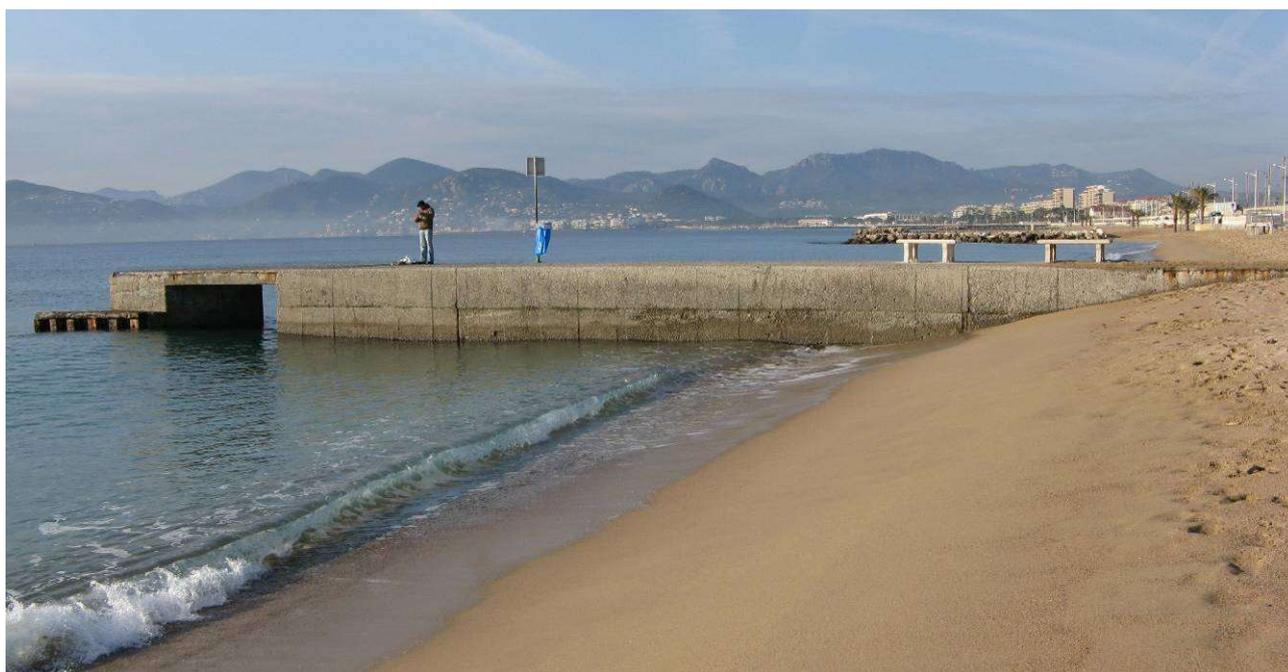
**Une telle évacuation par une avancée d'écoulement est réalisée à l'embouchure de la Maire à seulement 320 mètres plus à l'ouest de l'embouchure du canal de Roquebillière.**

Elle serait parfaite si ce n'est qu'elle est un peu courte (**35 mètres seulement**) et que parfois cela entraîne des problèmes d'ensablement.

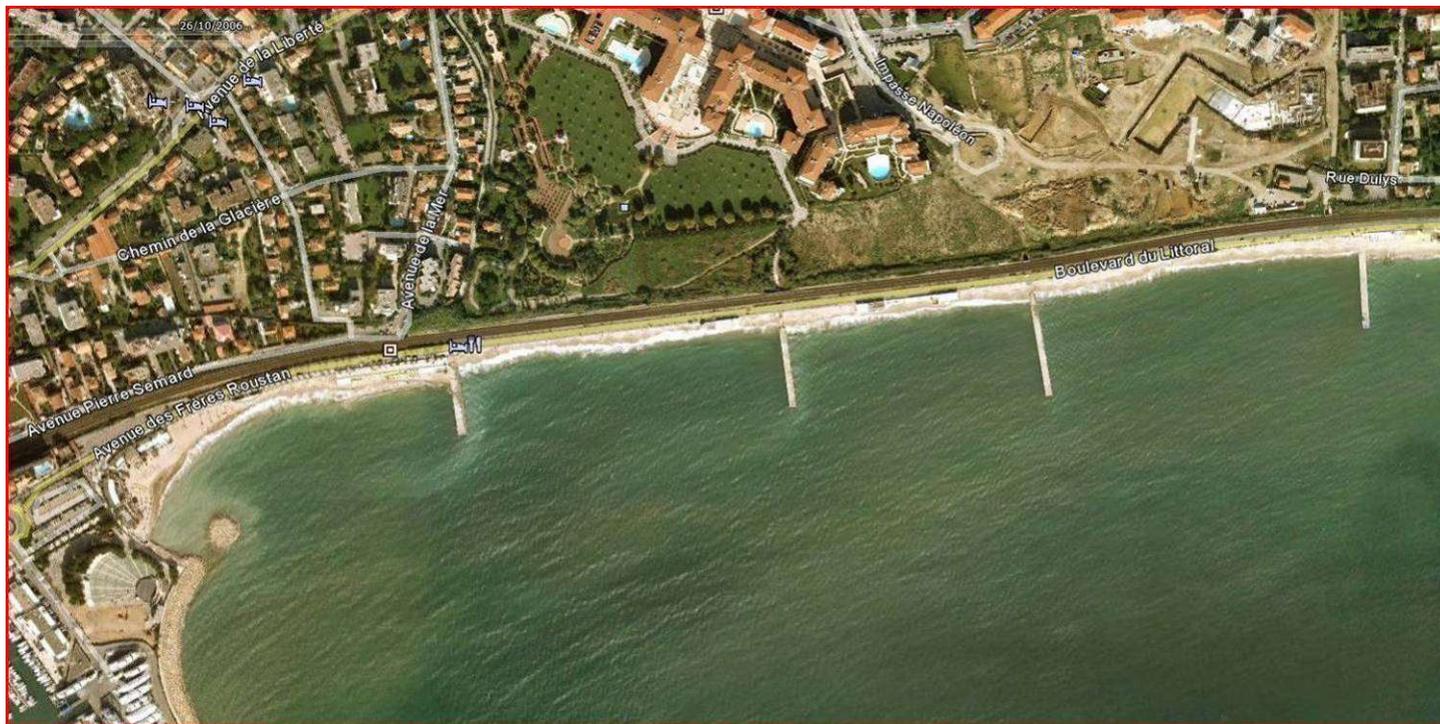
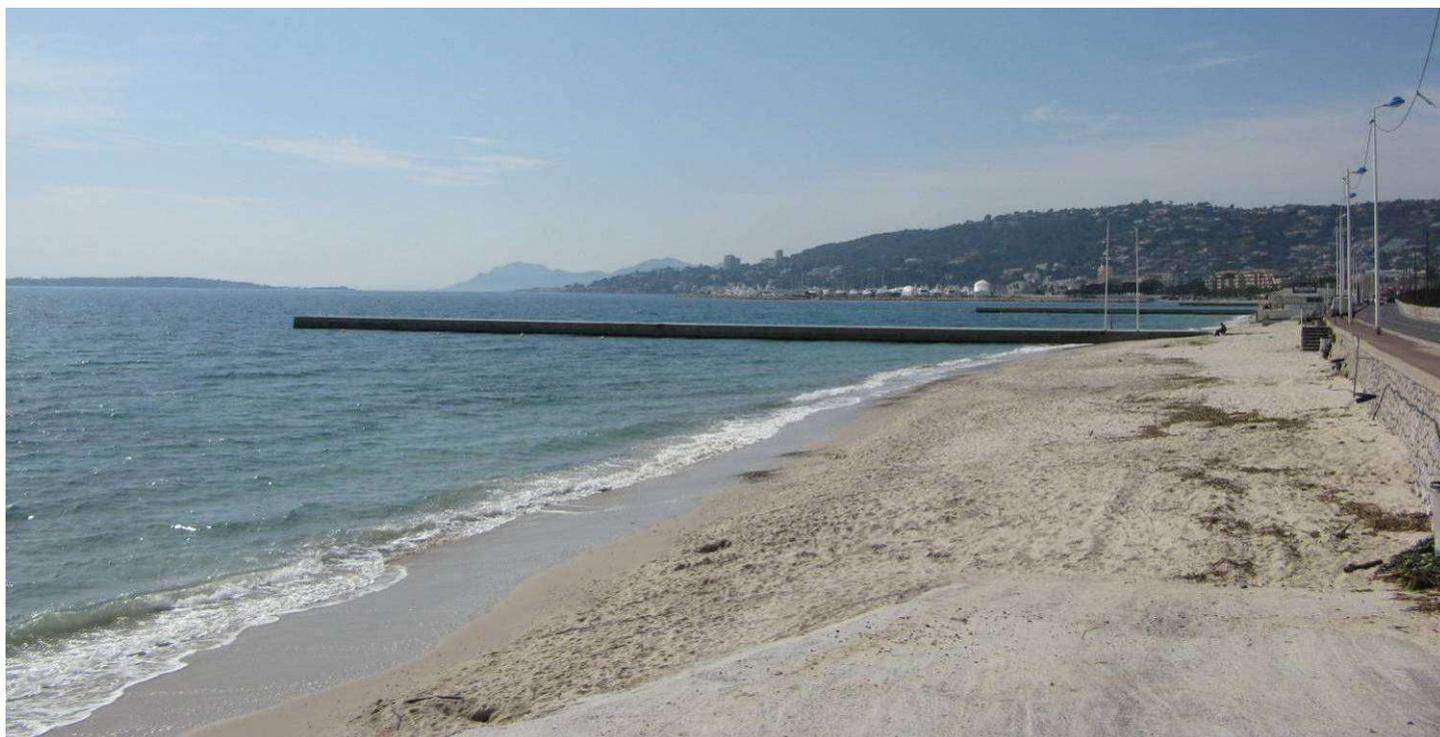
**Golfe Juan, boulevard du Littoral**, situation identique à celle du **boulevard du Midi**. Voie ferrée et route construites directement sur la plage au bord de l'eau ont créé la même digue sur le cordon littoral. Cette digue restreint quand il pleut les écoulements naturels de l'eau vers la mer. De la même façon les exutoires étaient ensablés et obstrués par les coups de mer. La construction d'une avancée d'écoulement à chaque exutoire permet l'évacuation des eaux pluviales torrentielles en mer au delà de la zone ensablée. La zone située en arrière de la voie ferrée n'est plus inondée. Elle a pu être urbanisée.

Cette avancée d'écoulement à **Golfe Juan** fait plus de **100 mètres**.

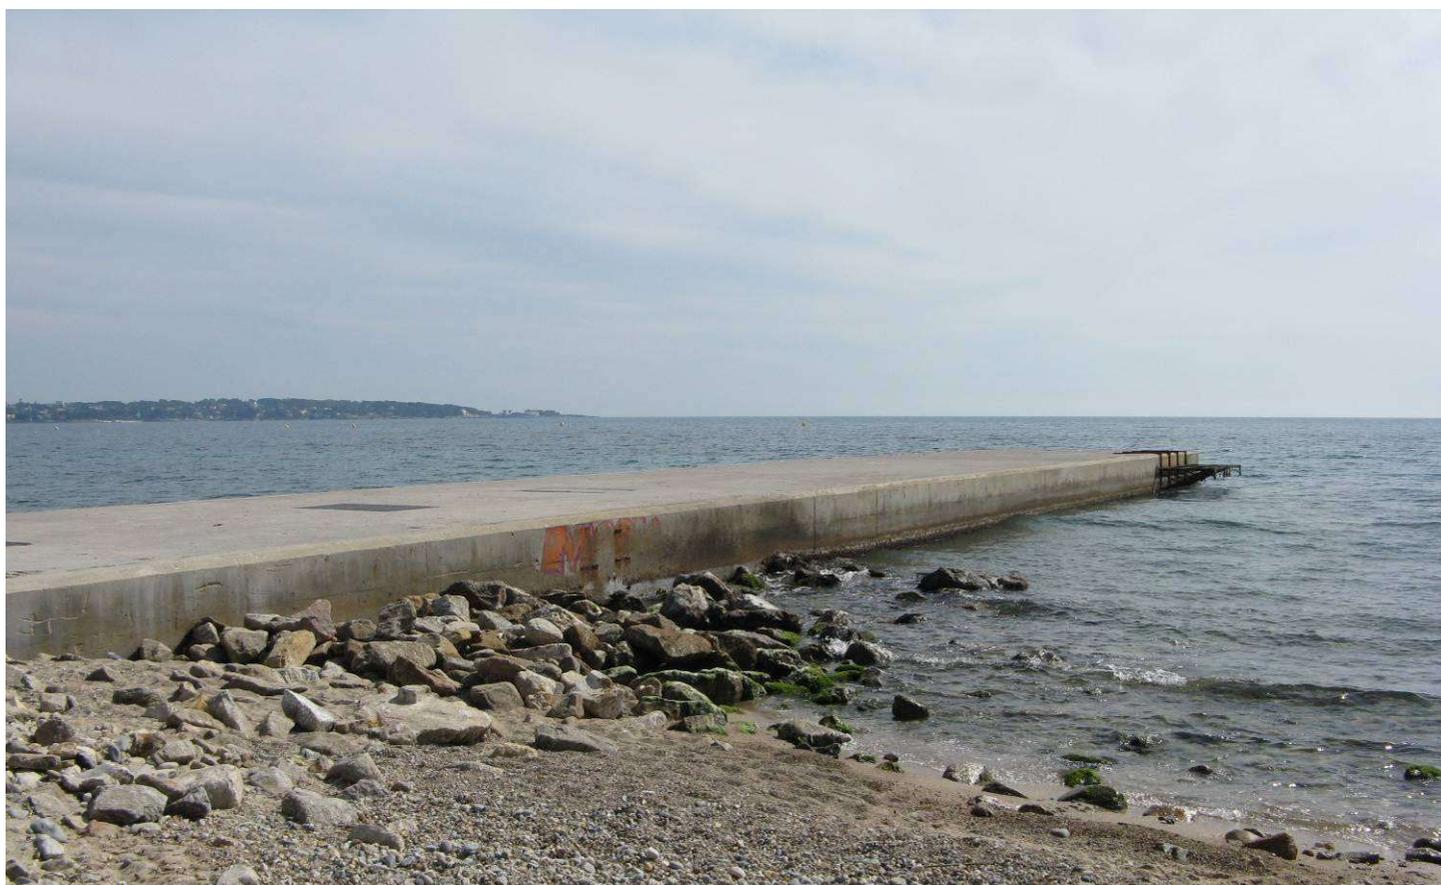
L'enrochement des flancs d'une avancée d'écoulement permettrait de développer la biodiversité contrairement au béton nu stérile et peu esthétique.

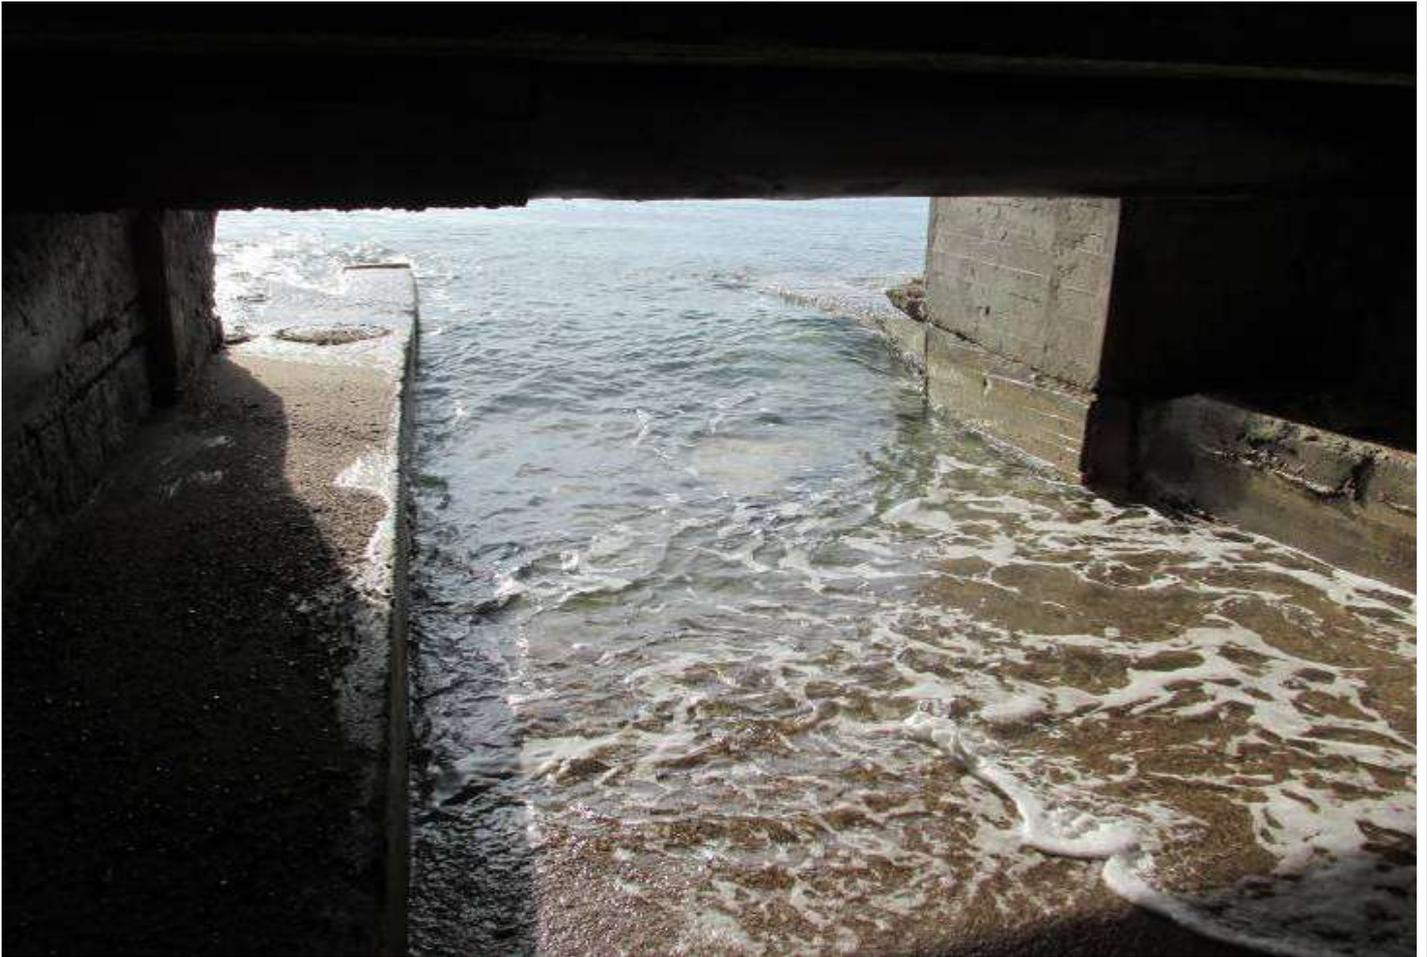
**Avant les travaux, les très très grosses pluies comme celle du 3 octobre 2015 chassaient le bouchon de sable et dégageaient complètement l'exutoire.**

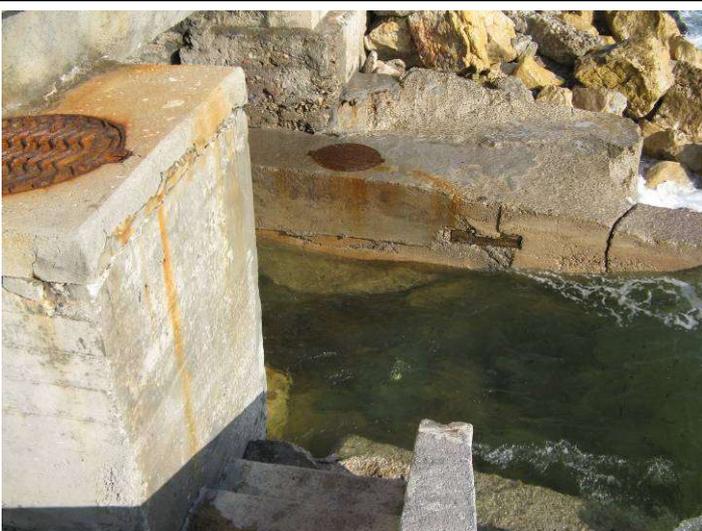
**L'exutoire est bien dégagé jusqu'à son fond profond et pavé. L'évacuation pouvait se faire plein débit.**

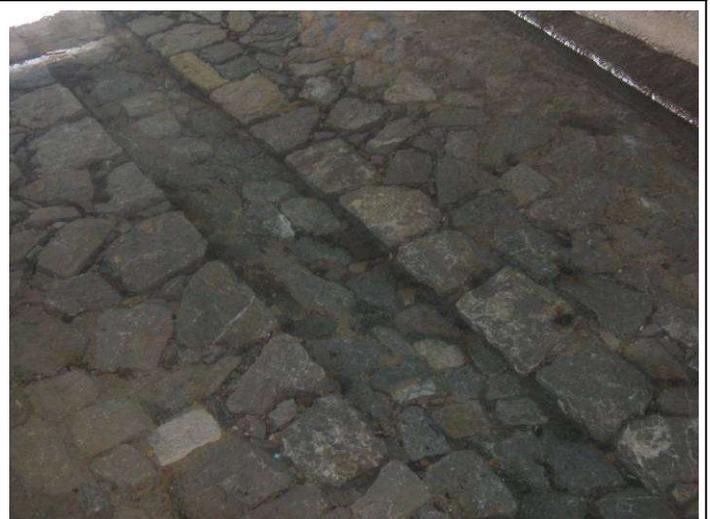
**Pas d'inondation par débordement du canal. L'exutoire bien dégagé on voyait son fond pavé.**

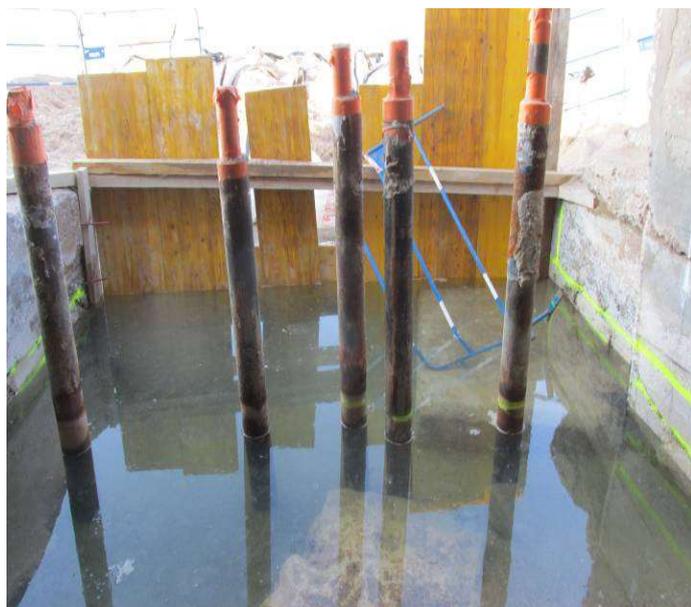
**Printemps 2015, réalisation de travaux**

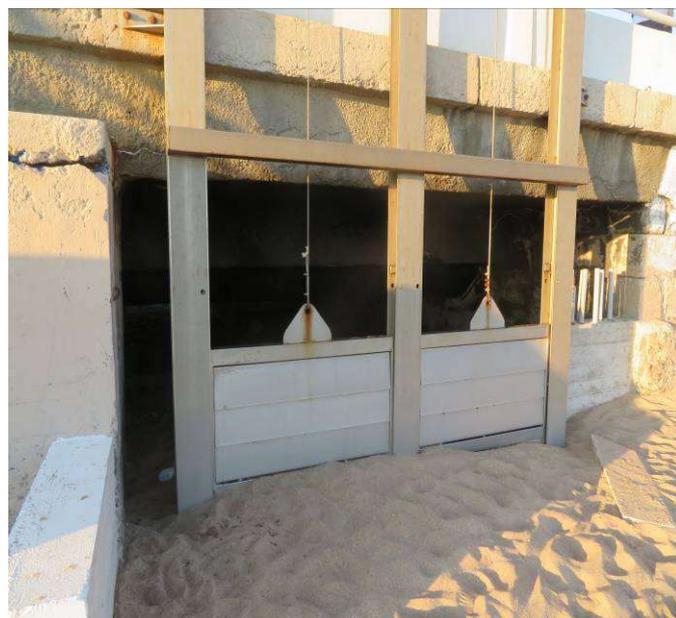
**Travaux finis**

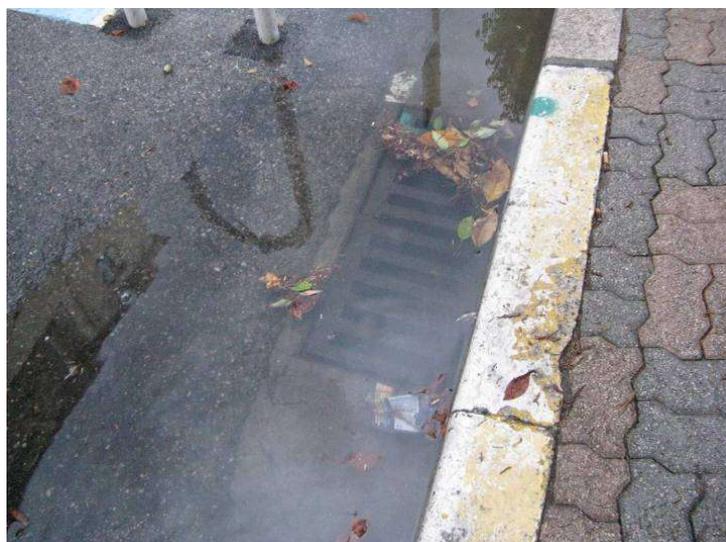
**Avant les travaux, l'exutoire fortement ensablé avec des pluies moyennes et sans la chasse du bouchon, le canal se remplit. Il refoule par les avaloirs et provoque de petites inondations.**

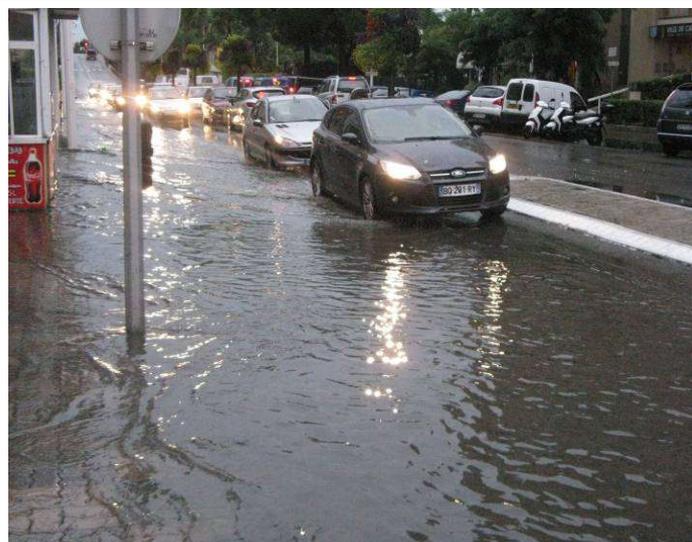
**De petites inondations d'une quinzaine de centimètres autour du square BARTHELEMY un des points bas de BOCCA-BASSINE. Elles sont moins fréquentes depuis les travaux.**

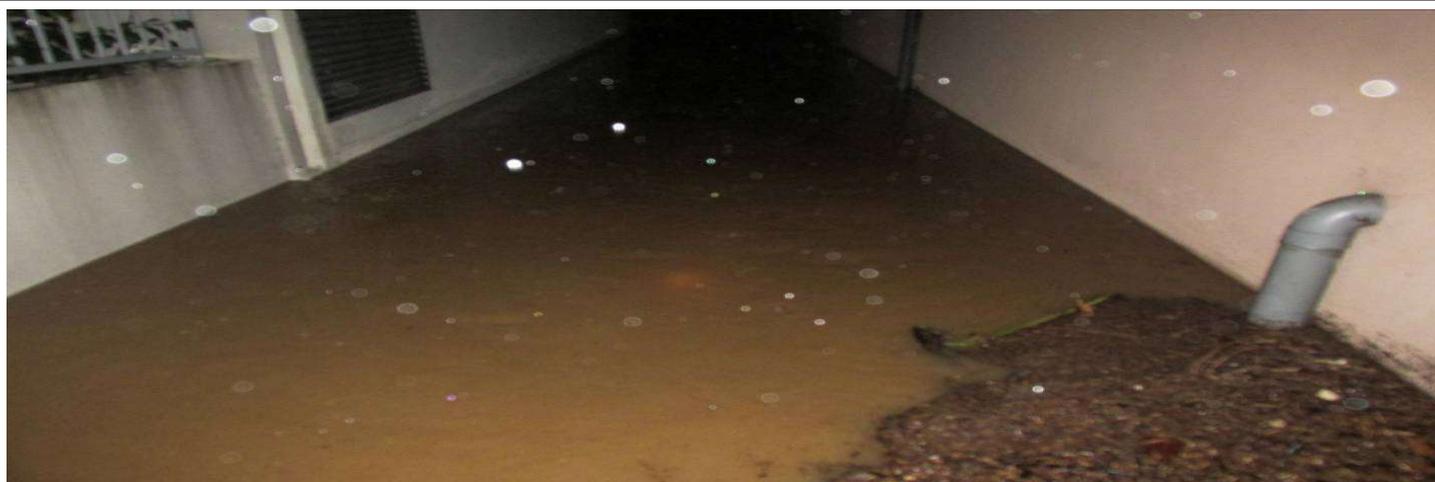
**Automne 2015. Photo prise le 4 octobre à minuit. La BOCCA est inondée. Il ne pleut plus depuis des heures. Dans le canal l'eau stagne. L'évacuation en mer est fortement entravée. Le débit de l'exutoire est quasi nul car les vannes guillotines sont fermées et colmatées.**
