## **Inondations à la BOCCA**

### **Un risque majeur de graves inondations par défaut de fonctionnement des exutoires**

# Inondations par débordement du canal de la Roquebillière

## Inondations à la BOCCA

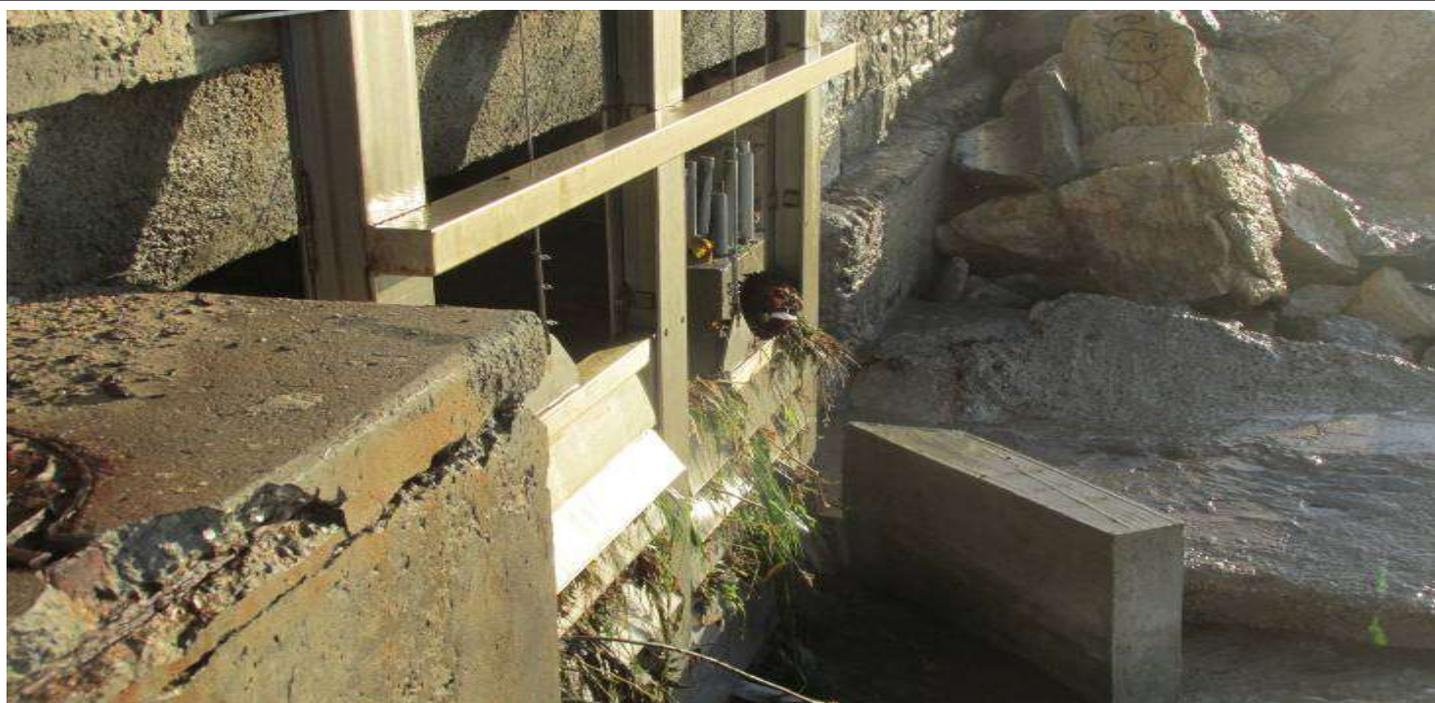
**INONDATION du 3 octobre 2015. Photo prise le 4 octobre 2015 à 9h du matin. De grosses branches, des herbes et d'autres détritiques ont colmaté la structure. Les vannes guillotines seront fermées tout le temps de l'inondation.**

**Aucune intervention ni préventive ni curative pour lever ces vannes**

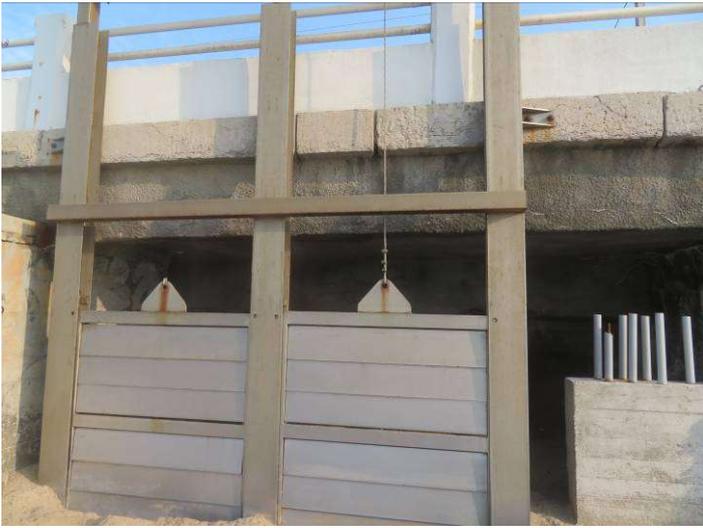
**9 septembre 2017, un câble est cassé depuis presque un an**

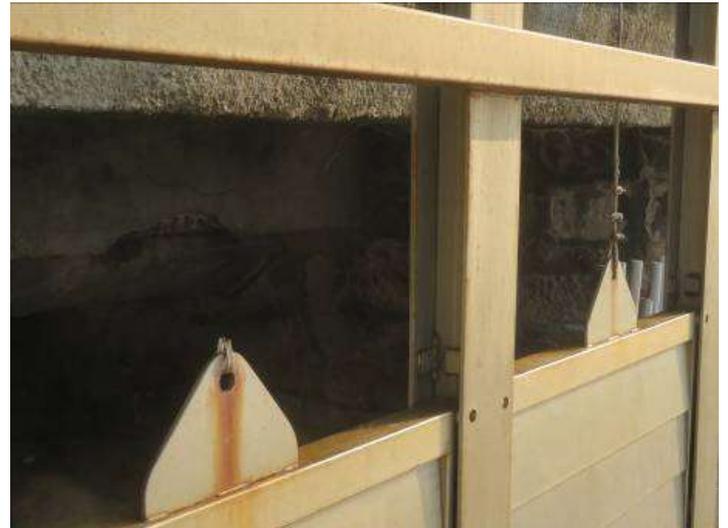
**Câble cassé, impossibilité de lever cette vanne guillotine**

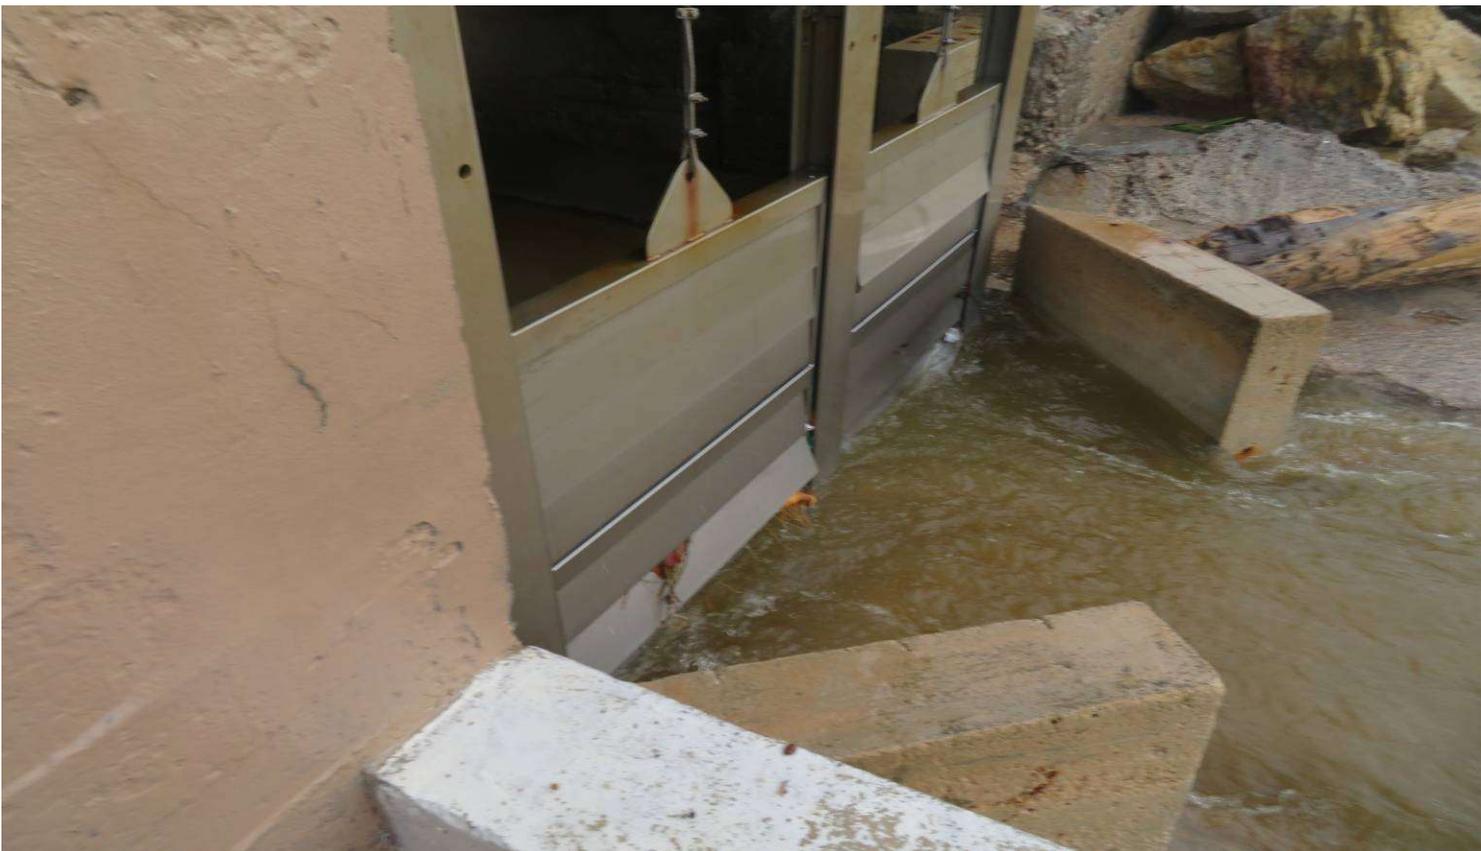
**Décembre 2019, la Bocca subit des inondations et les vannes guillottes resteront toujours fermées. Cela aggravera les débordements dans les parties du réseau des canaux qui dépendent de cet exutoire!**

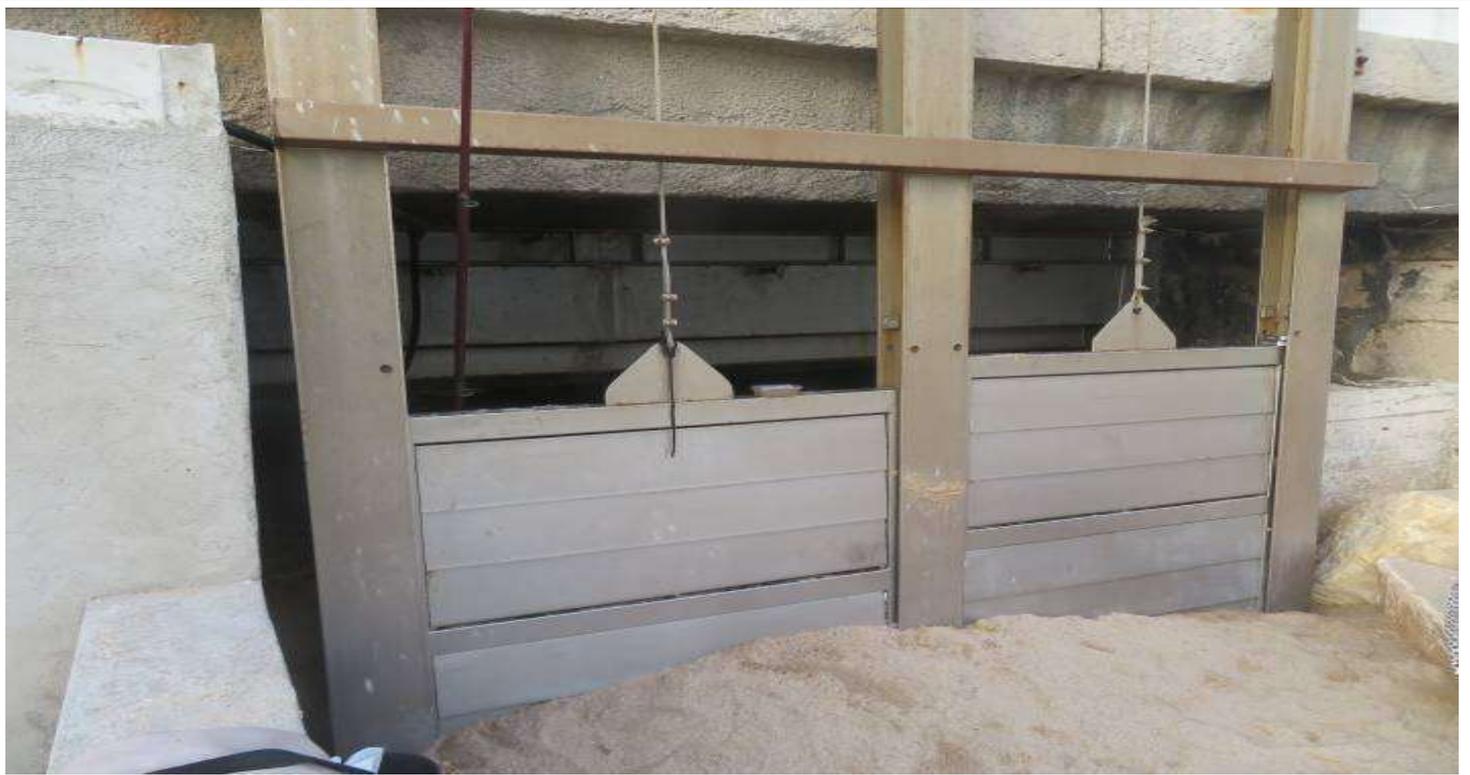
**Octobre-Novembre 2022** malgré des alertes pluie-inondation-orage les deux vannes guillottes fermées et le bouchon de sable empêchent la sortie de l'eau en mer. Faut-il regarder cette construction ensablée comme des batardeaux pour empêcher les eaux pluviales d'inonder la mer ?

**Monsieur LISNARD** le défaut d'évacuation en mer de cet exutoire cause une aggravation des inondations à la BOCCA. Cette construction est structurellement inadaptée au réchauffement climatique avec des épisodes pluvieux d'une intensité centennale comme en 2015. Sur notre littoral de l'Esterel à Menton la fréquence de ces épisodes cévenols est devenue telle qu'ils pourront se reproduire sur CANNES plusieurs fois en une décennie, en moyenne une fois tous les cinq ans, en 2015, suivi par 2019 et le suivant quand ? De nouvelles canalisations font que l'eau circule plus rapidement dans notre réseaux urbain renouvelé mais elle ne s'évacuera pas mieux ni plus en mer par cet exutoire défaillant.

**Prolonger cet exutoire en avant de la zone qui s'ensable c'est réduire l'aggravation des inondations dans BOCCA-BASSINE.**

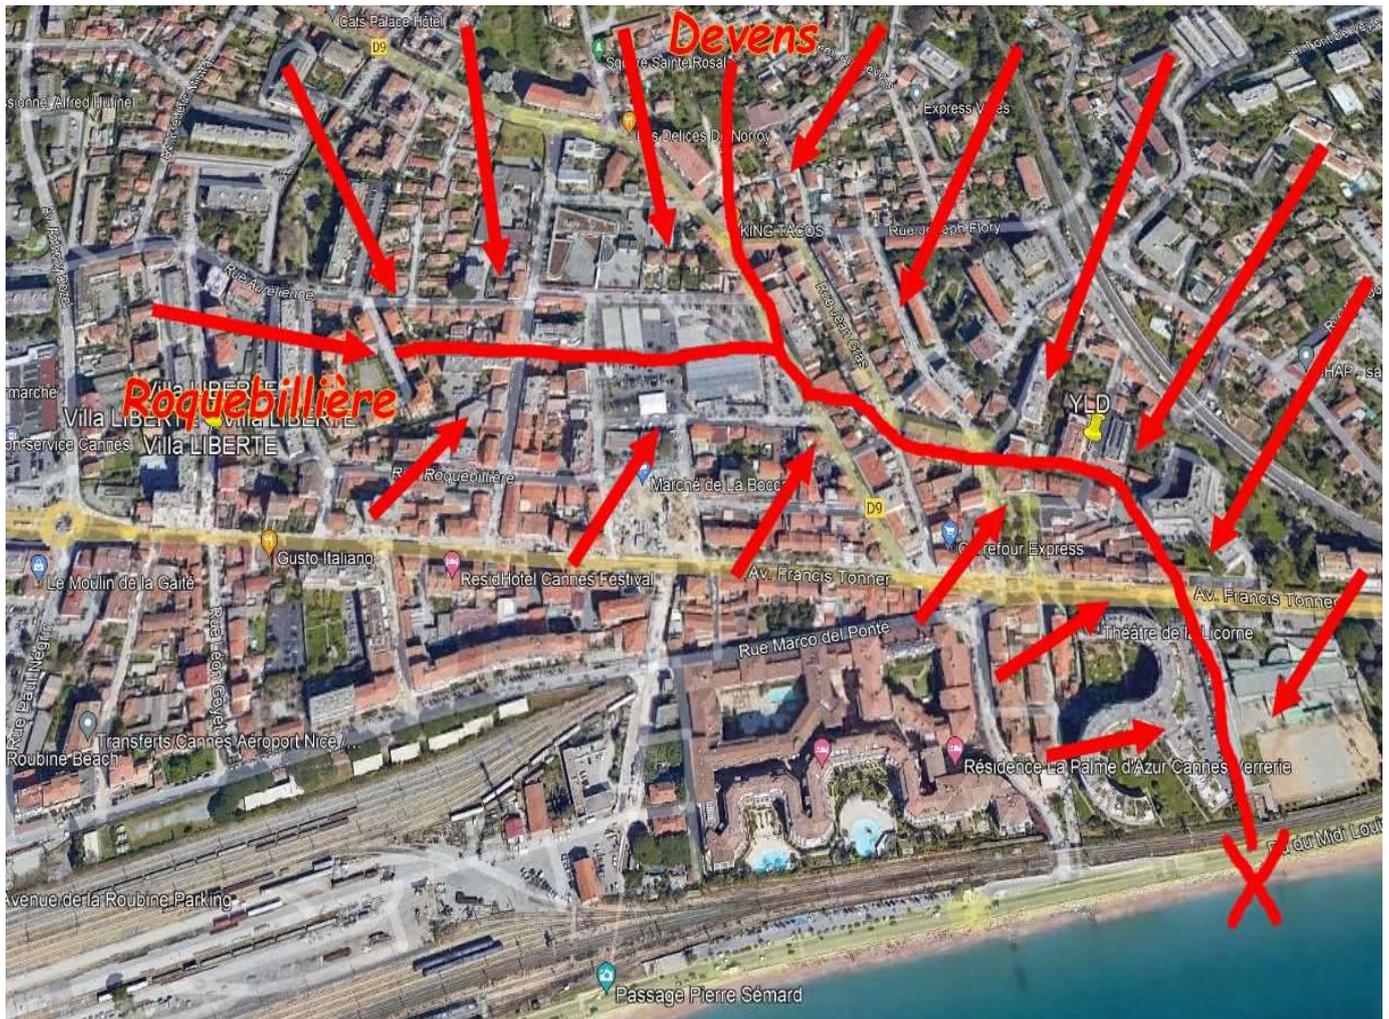
Les travaux faits dans leur unique exutoire commun empêchent, lors des fortes pluies, l'eau de s'évacuer librement en mer. Leur exutoire entravé aggrave fortement le niveau et la durée des inondations dans BOCCA-BASSINE.

L'exutoire Devens-Roquebillière obstrué a été le facteur très aggravant de l'inondation pour toute cette zone.

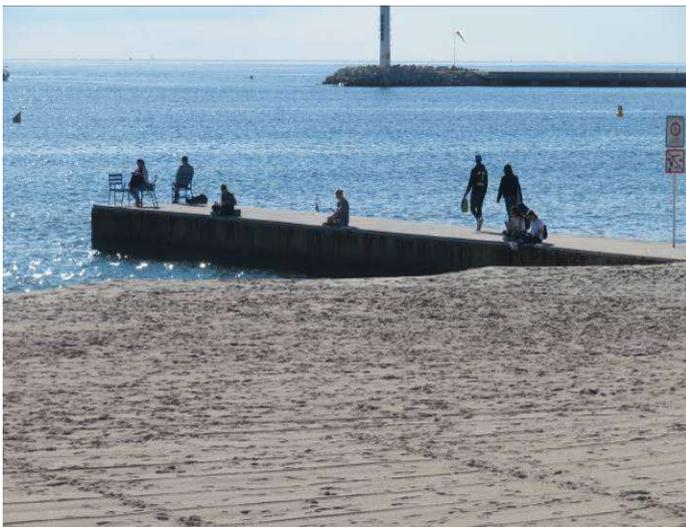
**Plage de la croisette tous les exutoires sont prolongés au delà du banc de sable de la plage.**

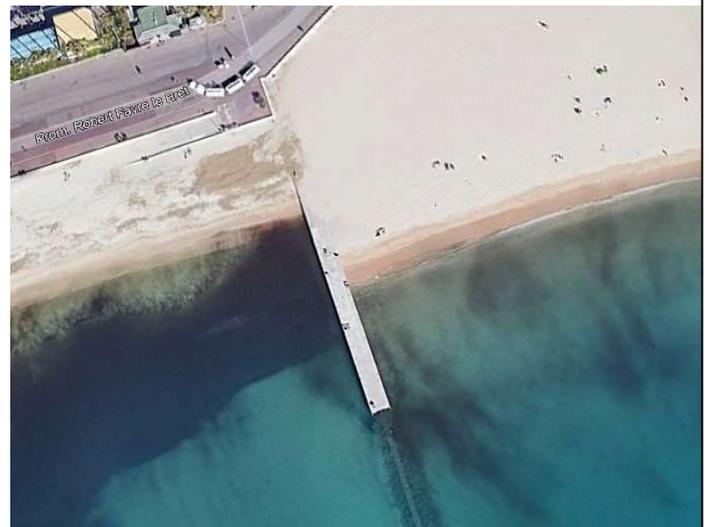
**Plage de la croisette promenade Robert Favre le Bret prolongement de 70 m**

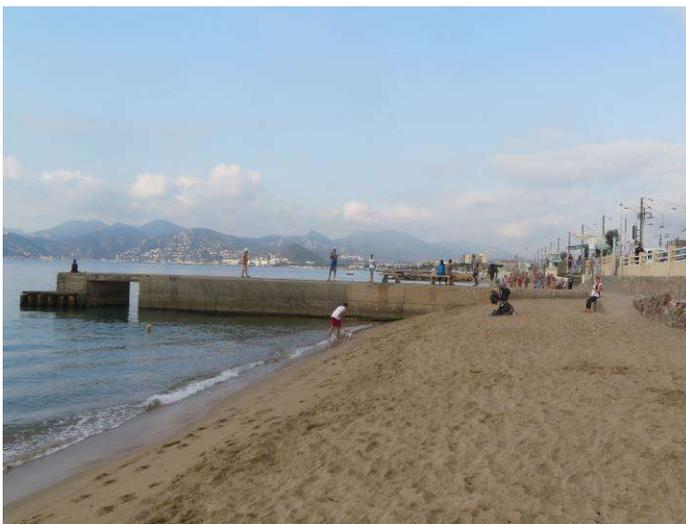
**Plage du midi, exutoire de la Maire prolongé en avant de la zone qui s'ensable**

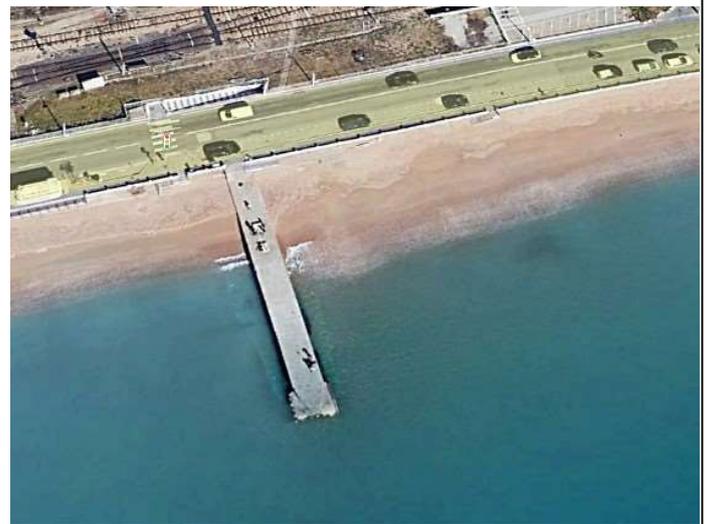
**La Maire la solution structurelle pérenne sans entrave dans l'exutoire**

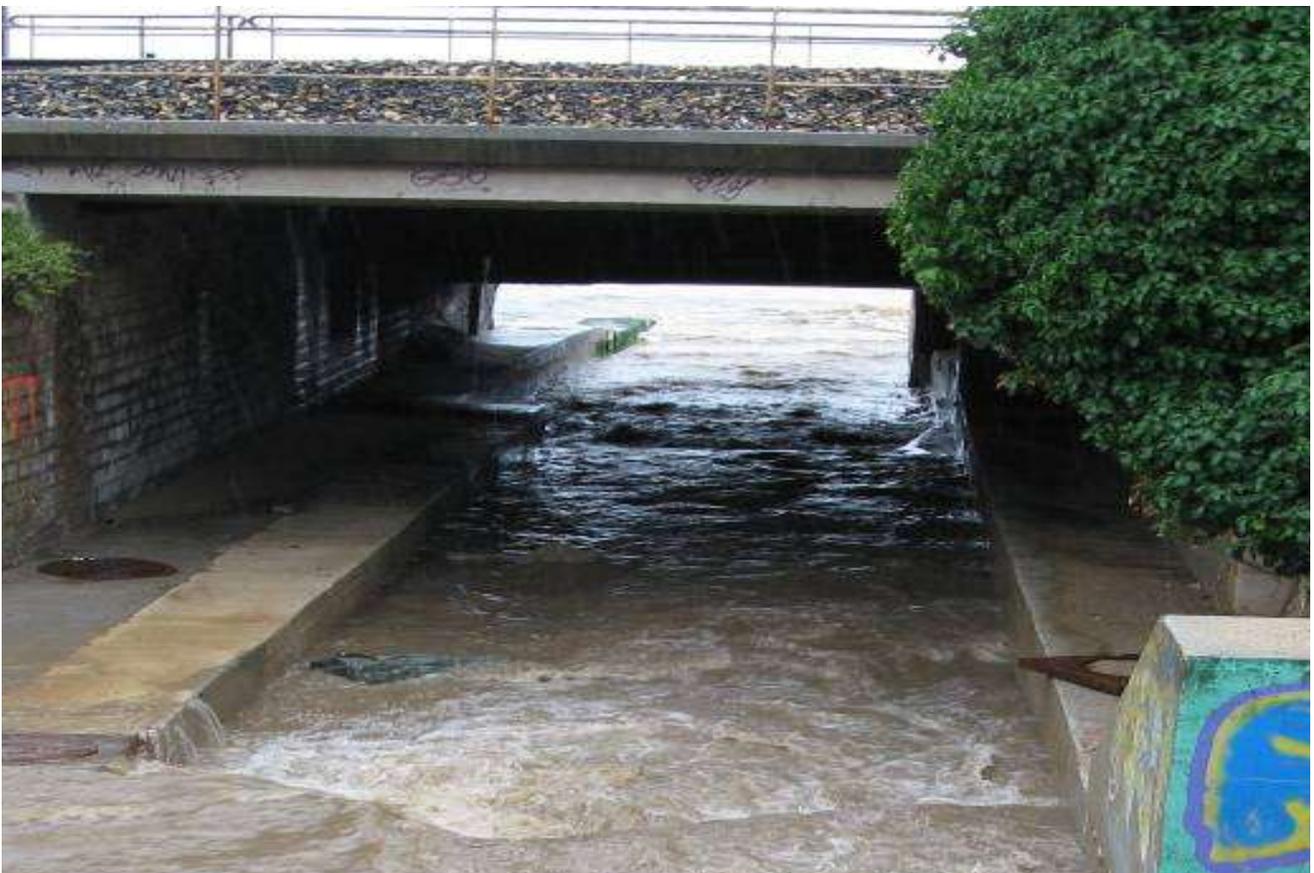
**Exutoire bien dégagé avant les travaux de juin 2015**

**Monsieur LISNARD nous souhaitons un entretien pour la libération et le prolongement de cet exutoire par la réalisation de travaux dans le cadre du plan PAPI.**
