08 - Vallon des Horizons

Vallauris

HORI

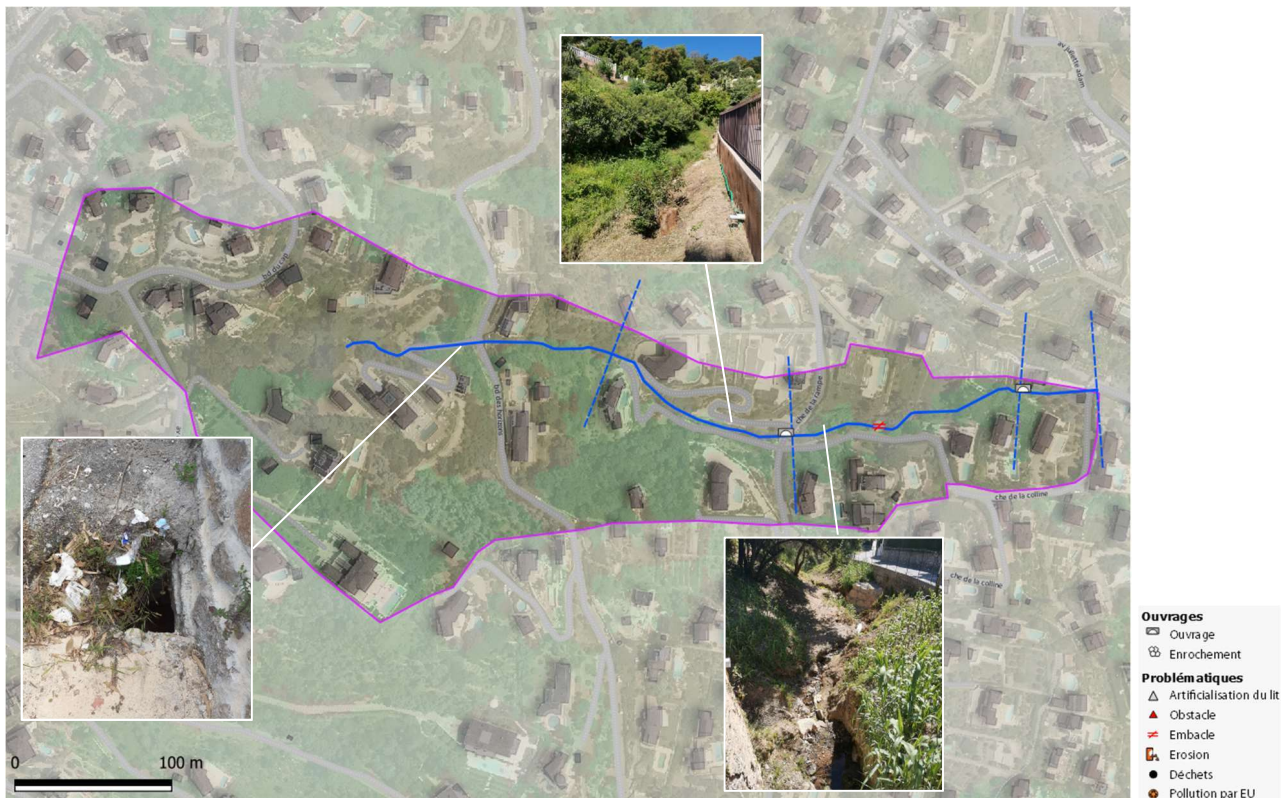
HORI				
	01	02	03	04	Etat moyen
Etat ripisylve					Médiocre
Présence Flore Protégée					
Potentiel écologique					Moyen

La naturalité du vallon est assez préservée, mais l'entretien de ses berges semble inadapté. Les bordures du vallon sont pentues et végétalisées. La ripisylve se compose surtout de strates arbustives et herbacées, on relève peu de présence de plantes invasives, seul le mimosa argenté apparaît isolé sur le tronçon *HORI01*.

P2 Une station de mimosa fera l'objet de surveillance sur sa propagation, étant positionnée dans un secteur naturel et peu soumis à entretien, son évolution devrait être limitée.

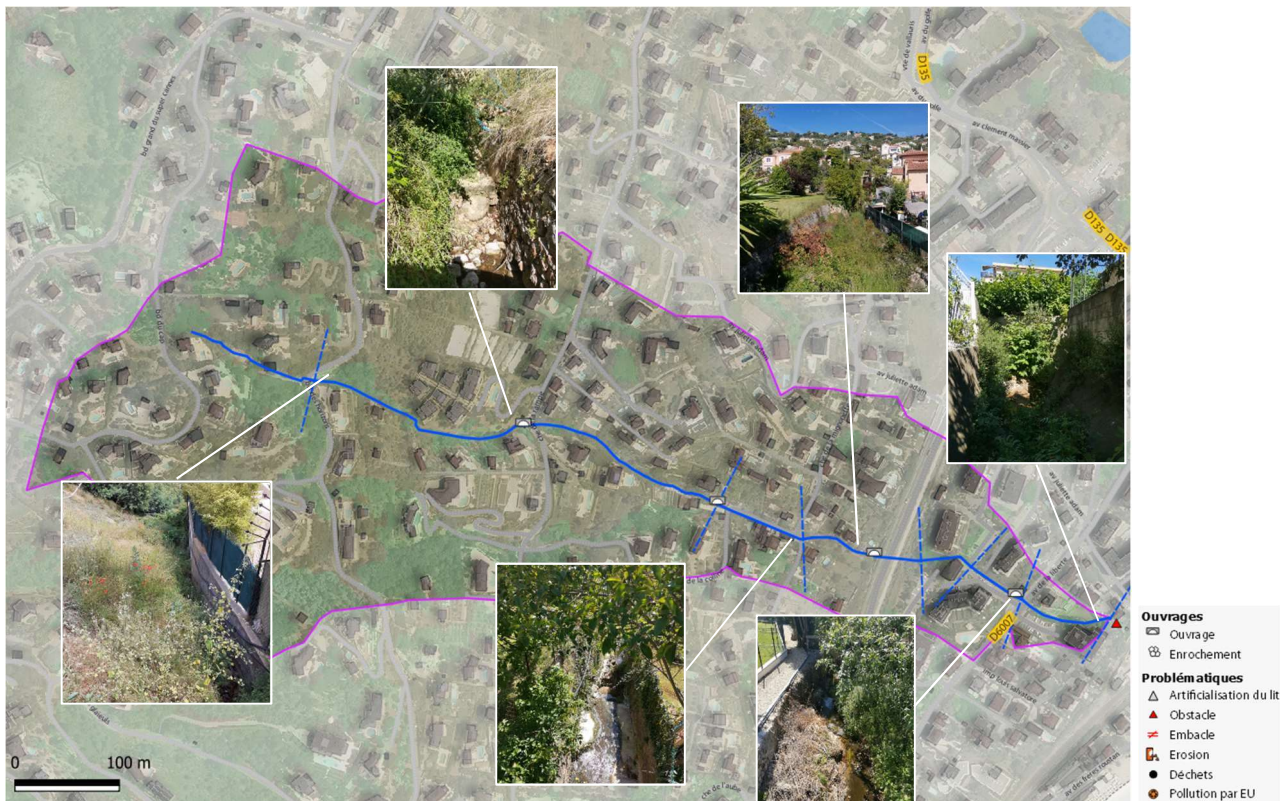
PHAR	01	02	03	04	05	06	07	Etat moyen
Etat ripisylve								Médiocre
Présence Flore Protégée								
Potentiel écologique								Médiocre

La naturalité du vallon est faible, il est essentiellement enclavé entre des habitations. La végétation, si elle est présente, se compose d'une strate majoritairement herbacée. Le lit y apparaît impacté et/ou artificiel. Des petites portions du tracé sont plus naturelles même si cela reste limité. L'espace disponible ne permet une restauration de ripisylve, une adaptation des pratiques d'entretien permettra de favoriser la diversification des strates quand cela est possible.

P2 Le cours du vallon est parsemé de plantes invasives ou envahissantes dont une station de Renouée du Japon.

La station de Renouée du Japon doit faire l'objet d'une attention particulière et une adaptation des pratiques d'entretien est préconisée afin d'éviter sa propagation, ses foyers sont issus du Vallon du Baraya dans lequel le vallon se jette.

Les stations de mimosa et d'herbe de la pampa feront quant à elles l'objet de surveillance sur leur propagation. Les opérations de traitement et d'éradication pourront être engagées lors de travaux d'amélioration de ripisylve notamment sur le AUBE06.

La station de canne de Provence doit faire l'objet d'une surveillance, et une adaptation des pratiques d'entretien est préconisée.

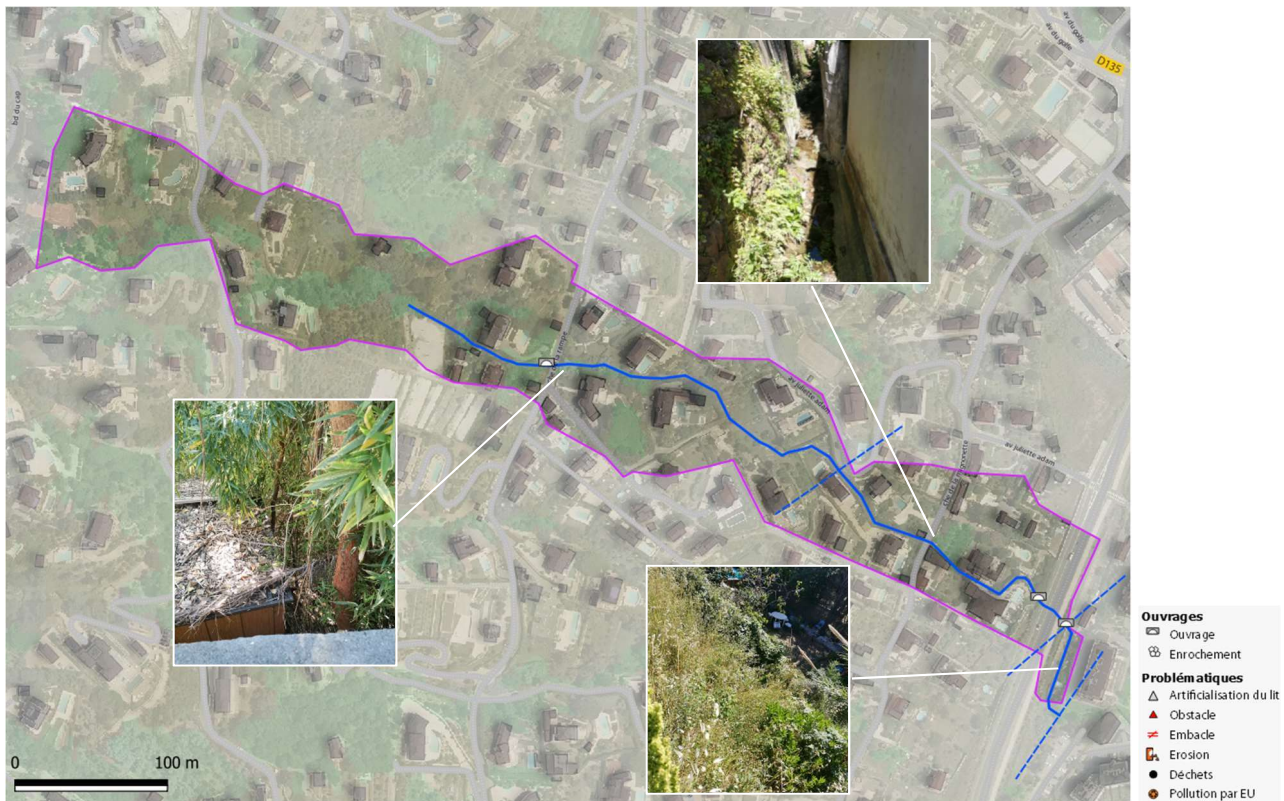
MIGN	01	02	03	Etat moyen
Etat ripisylve		■		■	Mauvais
Présence Flore Protégée					
Potentiel écologique		■		■	Mauvais

La naturalité du vallon a quasi disparu au profit d'une artificialisation du vallon. Le vallon est contraint et en partie souterrain, il ne présente que peu de potentiel écologique.

L'aval du vallon est parsemé de plantes envahissantes comme le bambou ou la canne de Provence, elles feront l'objet d'une surveillance, et d'une adaptation des pratiques d'entretien.

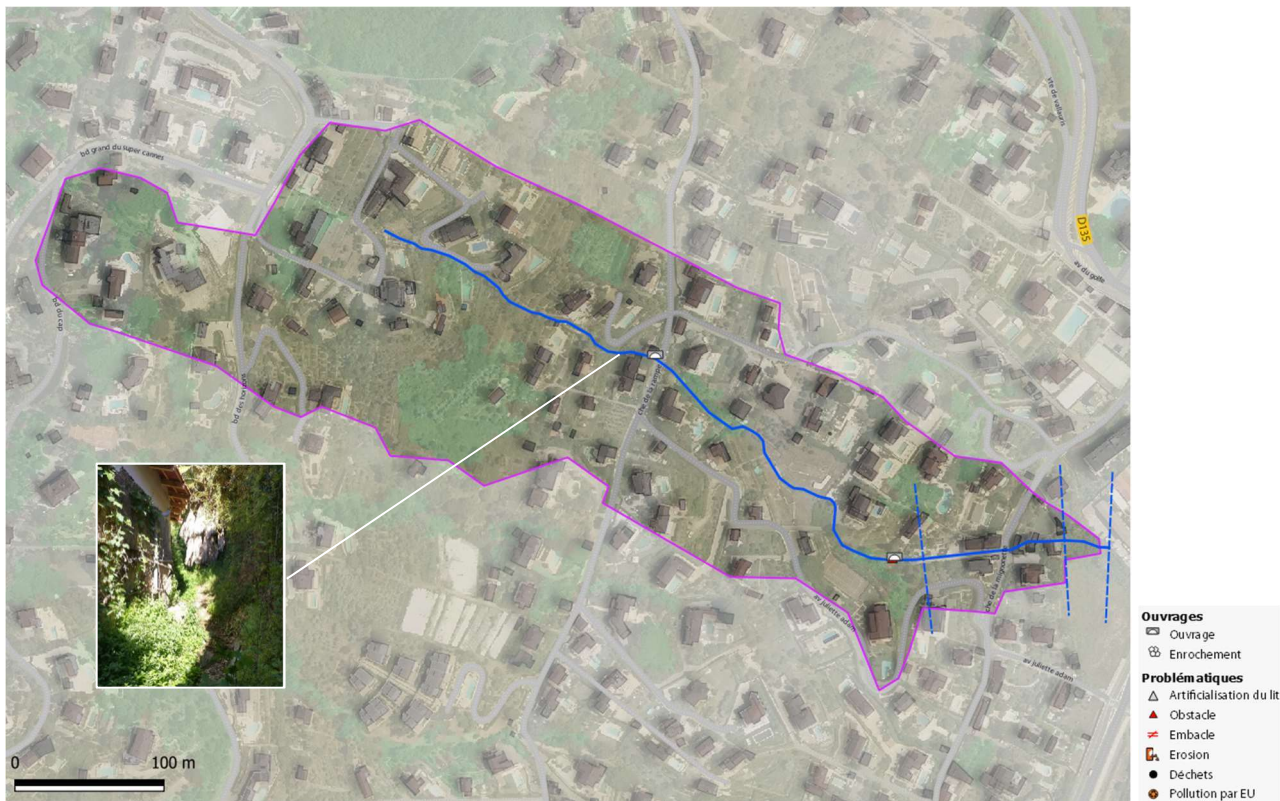
PUAD	01	02	03	Etat moyen
Etat ripisylve					Mauvais
Présence Flore Protégée					
Potentiel écologique					Mauvais

La naturalité du vallon a quasi disparu au profit d'une artificialisation du vallon. Le vallon est contraint et en partie souterrain, il ne présente que peu de potentiel écologique.

P2 L'exutoire du vallon est parsemé de canne de Provence, elle fera l'objet d'une surveillance, et d'une adaptation des pratiques d'entretien.

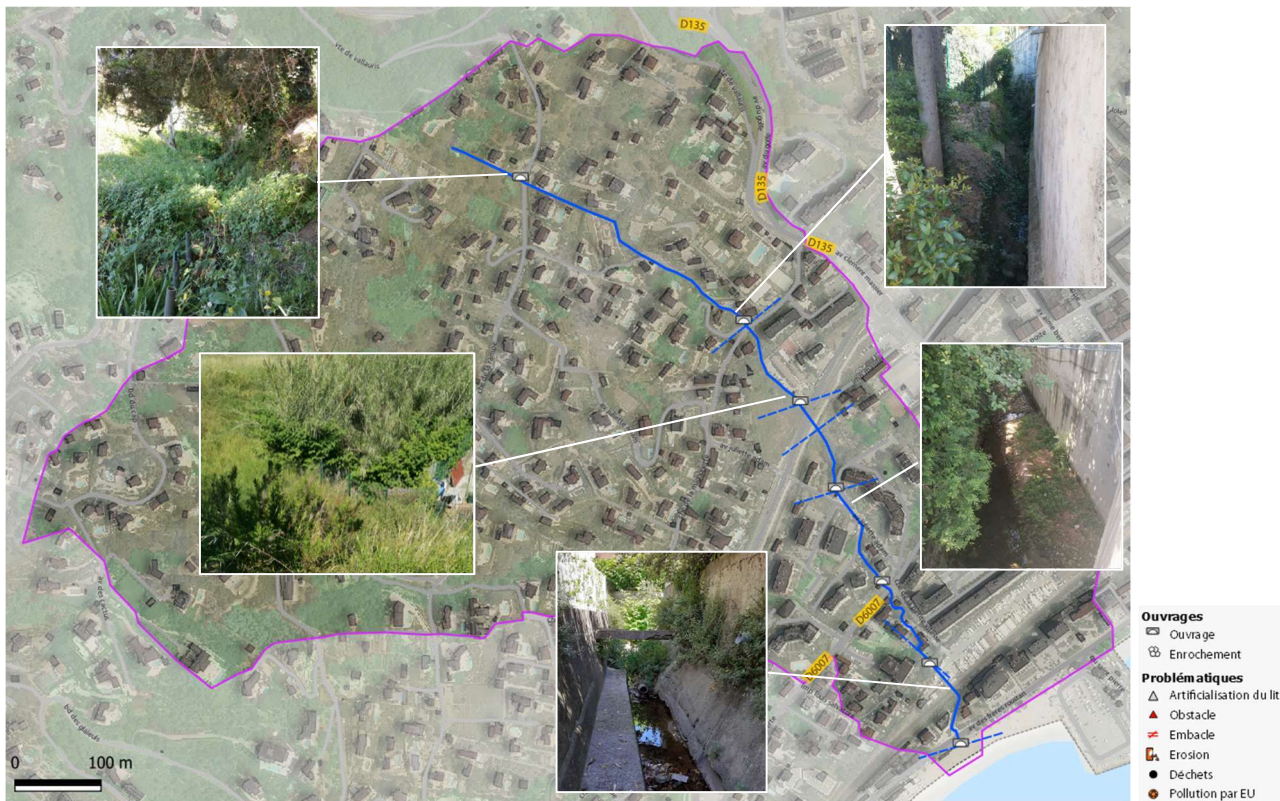
BARA	01	02	03	04	05	06	Etat moyen
Etat ripisylve	■		■	■	■	■	Mauvais
Présence Flore Protégée							
Potentiel écologique	■		■	■	■	■	Mauvais

La naturalité du vallon a quasi disparu au profit d'une artificialisation du vallon. Le vallon est contraint et en partie souterrain, il ne présente que peu de potentiel écologique.

P2 Le cours du vallon est parsemé de plantes invasives ou envahissantes dont plusieurs stations de Renouée du Japon.

Les stations de Renouée du Japon doivent faire l'objet d'une attention particulière et une adaptation des pratiques d'entretien est préconisée afin d'éviter sa propagation.

Les stations de cannes de Provence doivent faire l'objet d'une surveillance, et une adaptation des pratiques d'entretien est préconisée.
