18 - Vallon de Fournas

Vallauris

19 - Vallon des Fumades (Vallon des Plans) Vallauris **FUMA**

20 - Issourdadou

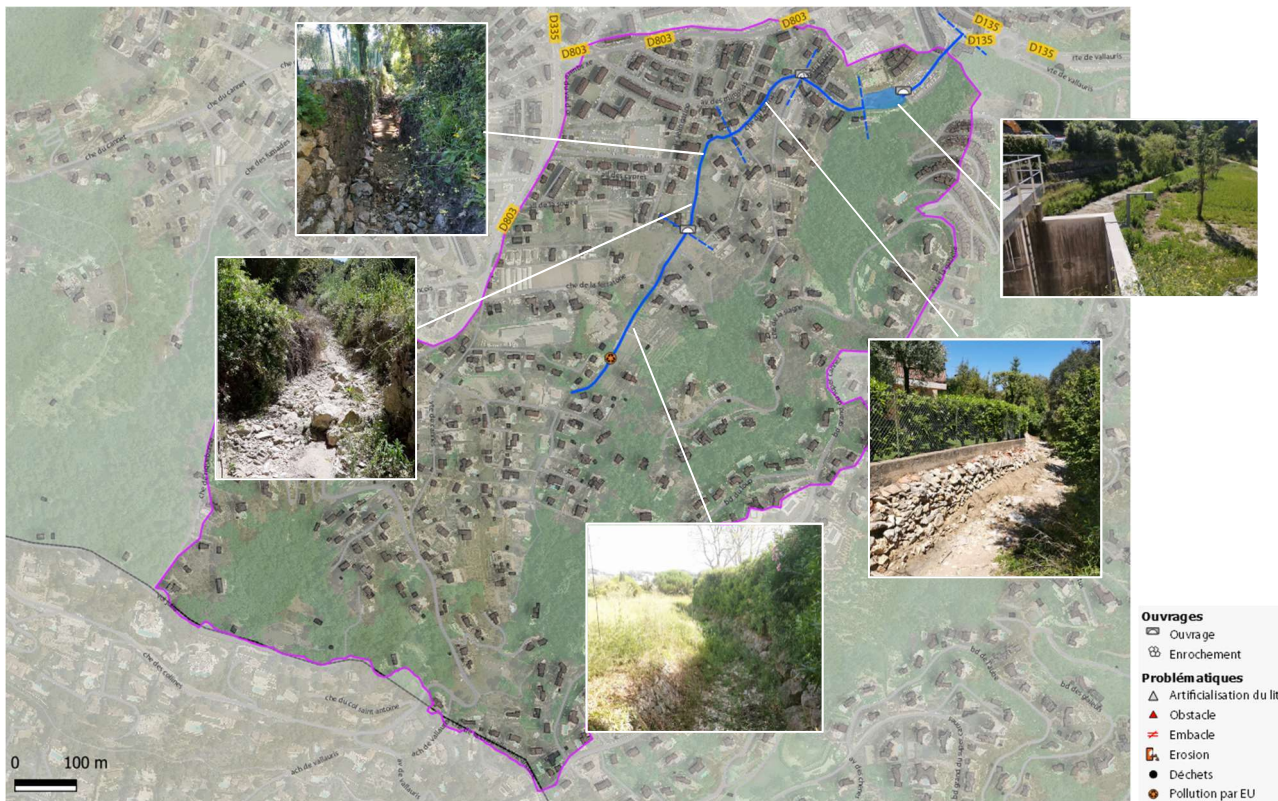
Le vallon a su conserver une certaine naturalité même si ses berges sont assez impactées par l'urbanisation et parfois par l'artificialisation de celles-ci. Les régimes d'entretien sont en partie responsables de la mauvaise qualité des milieux, une amélioration des pratiques devrait à terme améliorer la qualité de l'écosystème. Au gré des opportunités, il conviendra de retrouver une certaine naturalité des berges, le fond de lit étant peu artificialisé.

Une station de consoude tubéreuse est observée sur la partie médiane du vallon.

La station de canne de Provence doit faire l'objet d'une surveillance, et une adaptation des pratiques d'entretien est préconisée.

R1 Le tronçon FOUR03 peut faire l'objet d'une reconstitution de ripisylve, qui a partiellement disparu sous un régime d'entretien intense et inadapté. Des petites zones d'érosion commencent à apparaître en pied de berge.

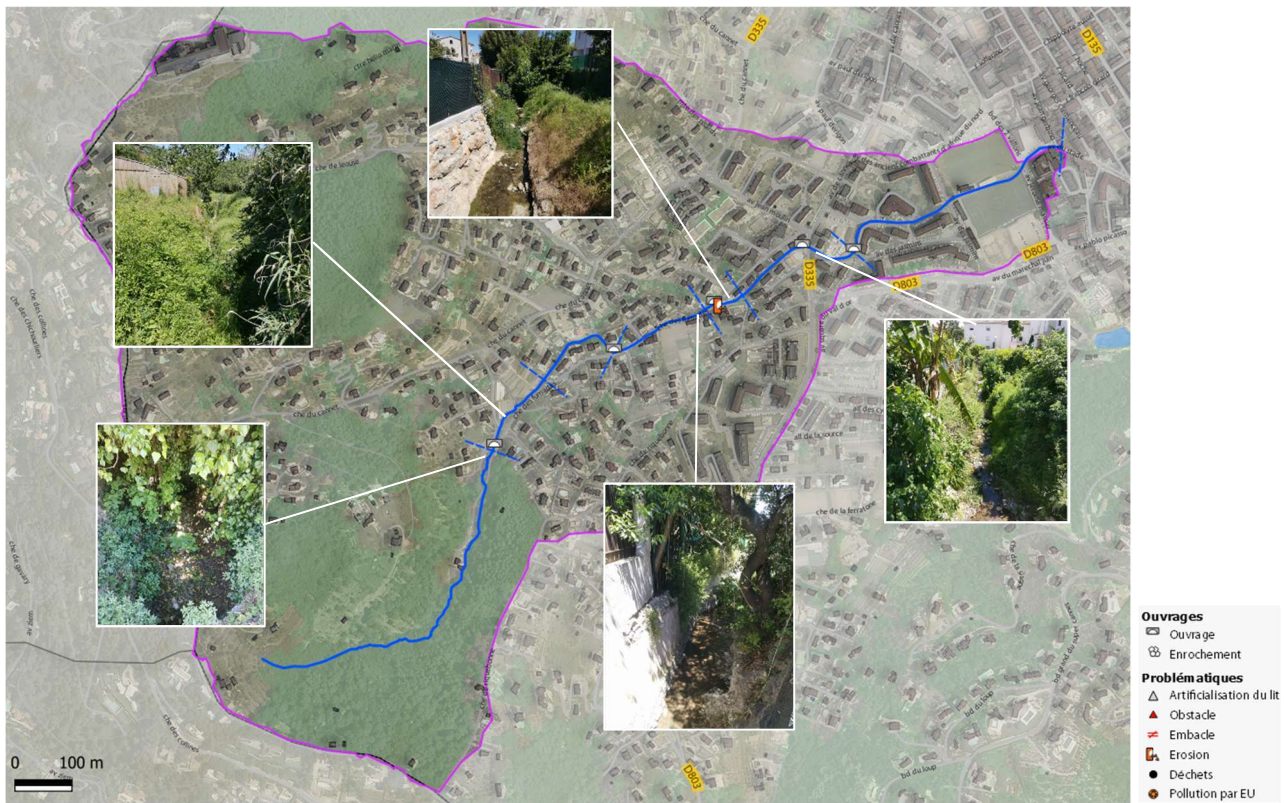
La naturalité du vallon est ponctuelle et surtout regroupée sur la première moitié de celui-ci. La source est très préservée et sa naturalité est forte sous ses parties boisées. Sur cette unique partie, la ripisylve se compose d'une strate arborée haute et diversifiée. En dehors, les berges sont plus soumises à pression urbaine et la ripisylve assez vieillissante ou impactée par la présence d'espèces envahissantes comme la canne de Provence.

Les stations de canne de Provence doivent faire l'objet d'une surveillance, et une adaptation des pratiques d'entretien est préconisée.

R2 Des traces d'érosion apparaissent au début du tronçon FUMA05 en lien avec l'artificialisation locale, une restauration de berge pourra être engagée.

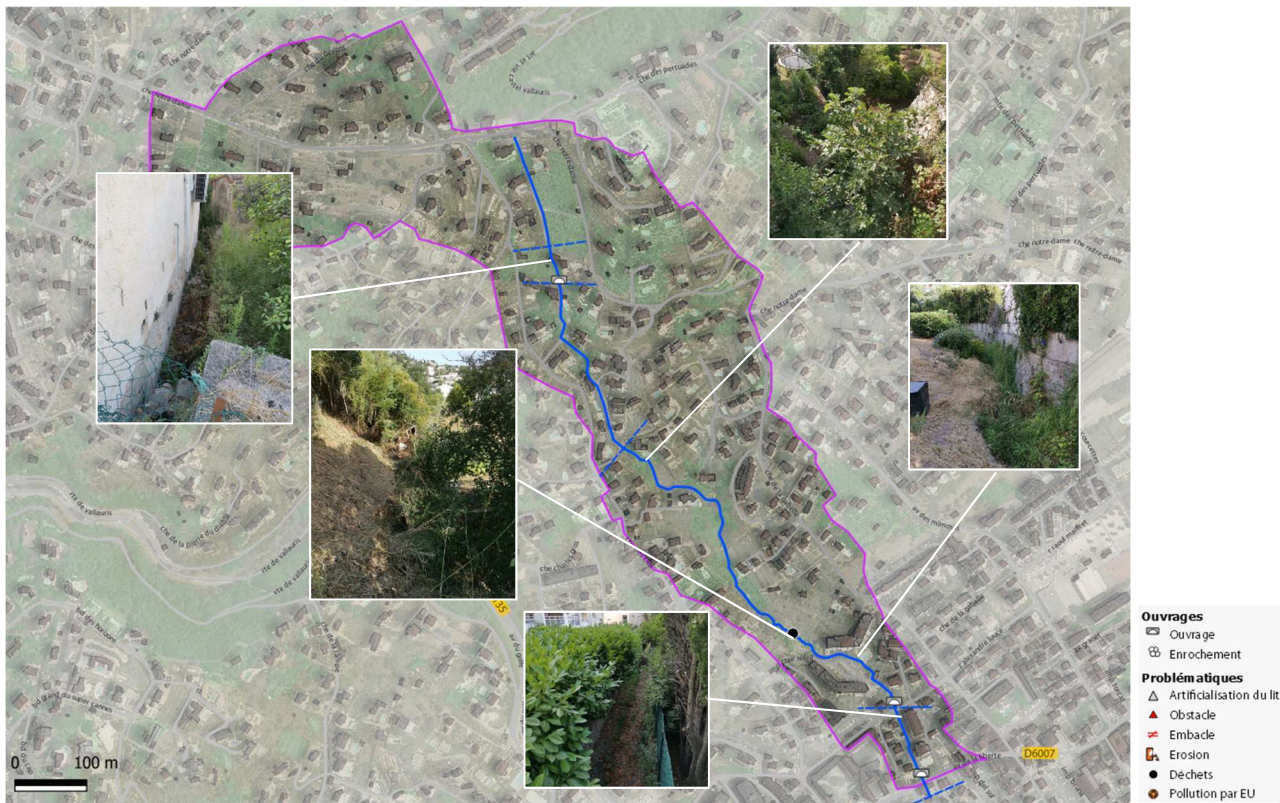
La naturalité est limitée aux parties ouvertes, celles-ci dans l'ensemble sont assez pauvres et soumises aux pressions de l'urbanisation.

Une station de cannes de Provence doit faire l'objet d'une surveillance, et une adaptation des pratiques d'entretien est préconisée.

P3 Une zone de dépôt sauvage en lien avec des activités de jardinage est observée et pourra l'objet d'un traitement.

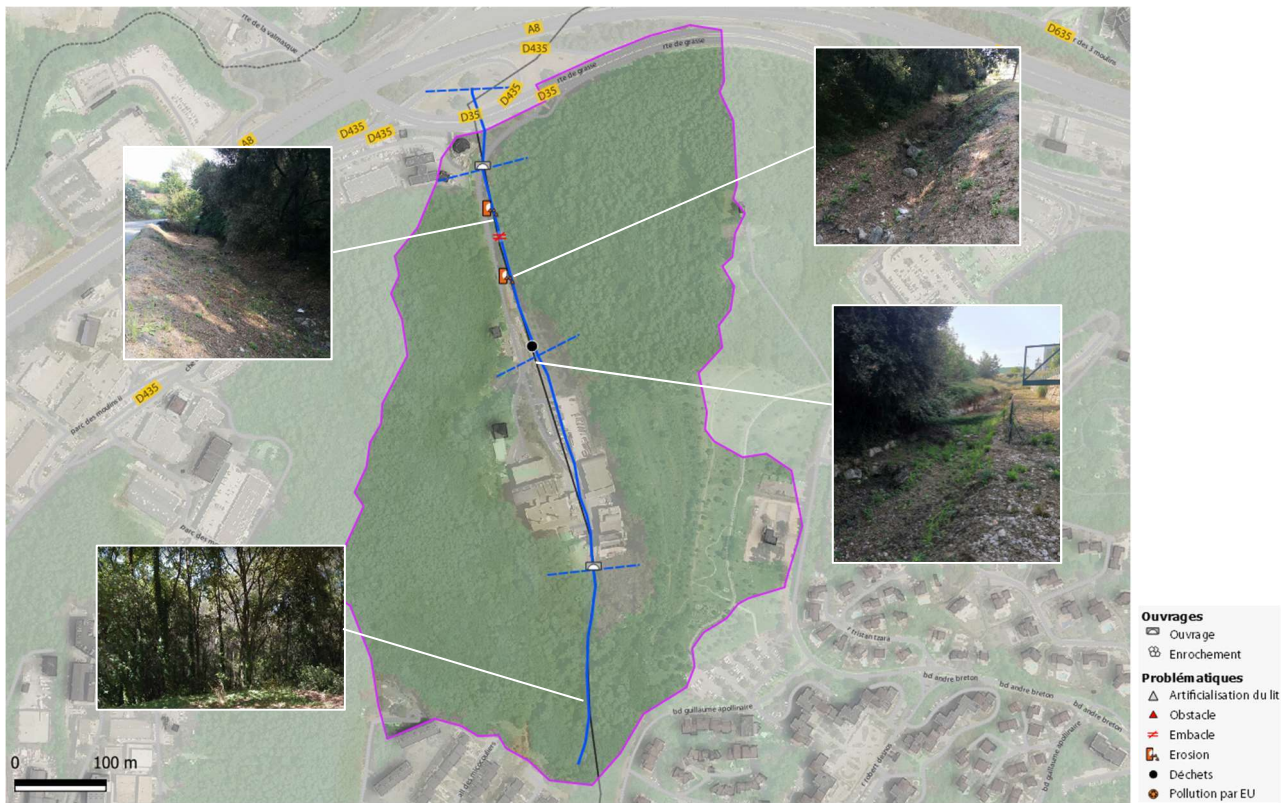
La naturalité du vallon est forte sous les parties boisées en tête. Les bordures du vallon sont pentues et végétalisées. La ripisylve se compose d’une strate arborée haute et de strates végétales basses. Sur la partie aval la ripisylve est en mauvais état et ce tronçon est impacté par la présence d’une espèce invasive majeure, l’Ailanthé.

R1 Le tronçon *SEMB03* fait l’objet d’ambition d’amélioration de l’état de la ripisylve, les pratiques d’entretien seront donc adaptées et le tronçon pourra l’objet de plantations pour garantir un retour à une naturalité et un couvert végétal plus important.

P2 La station d’Ailanthé doit faire l’objet d’une attention particulière et une adaptation des pratiques d’entretien est préconisée afin d’éviter sa propagation.

P3 Le vallon est fortement impacté par les déchets en lien avec la présence d’un centre de tri sur son cours. Cette pollution provient des déchets qui peuvent tomber des camions ou amenés par le vent depuis le centre de tri, il apparait difficile de maîtriser ses apports mais des campagnes de retrait des déchets pourront être engagées.

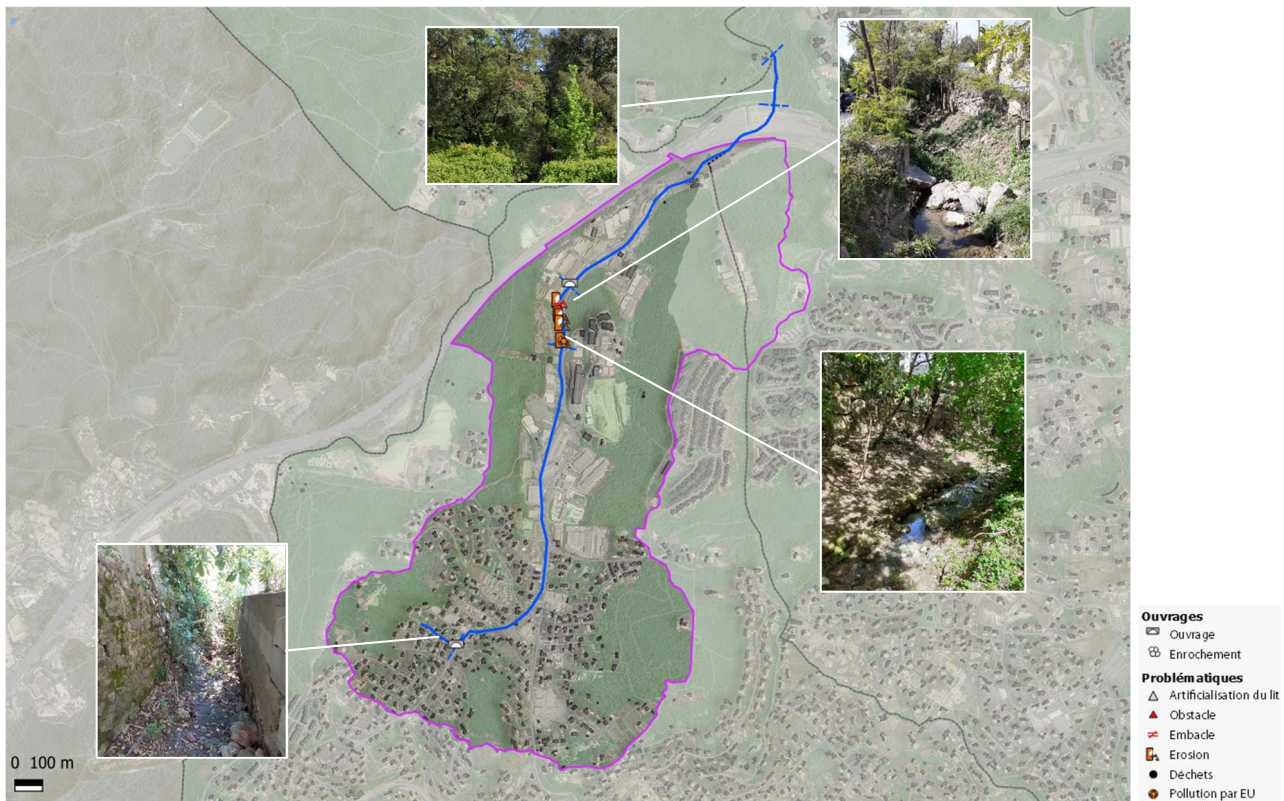
La naturalité du vallon est quasi inexistante au vu de sa forte artificialisation.

Sur le tronçon ouvert en partie médiane, le boisement est composé en majorité d'arbres vieillissants et quelques espèces invasives sont observées.

P3 Le vallon est impacté par les fuites de réseaux d'eaux usées, on retrouve les colorations et des odeurs des eaux d'écoulement sur les parties découvertes :

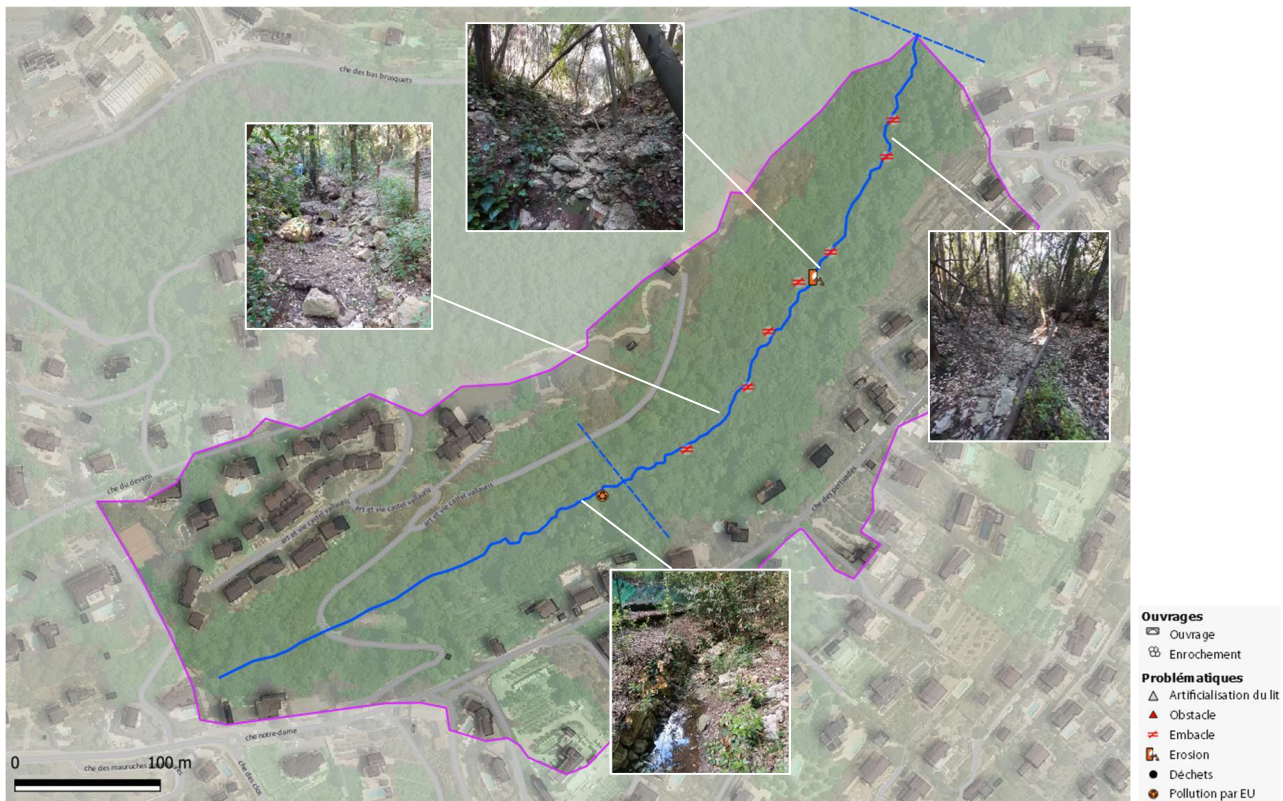
P3 Une suspicion de rejet d'eaux usées sauvage ou de fuite de dispositif de SPANC est observée à la fin du tronçon *DEVE01* proche des habitations, Une enquête sera menée pour déterminer le préjudice ou non.
