COMMUNAUTÉ
D'AGGLOMÉRATION
SOPHIA ANTIPOLIS

PLAN PLURIANNUEL DE RESTAURATION ET D'ENTRETIEN DES VALLONS

2-1. Fiches PPRE Secteur 1

Juillet 2022

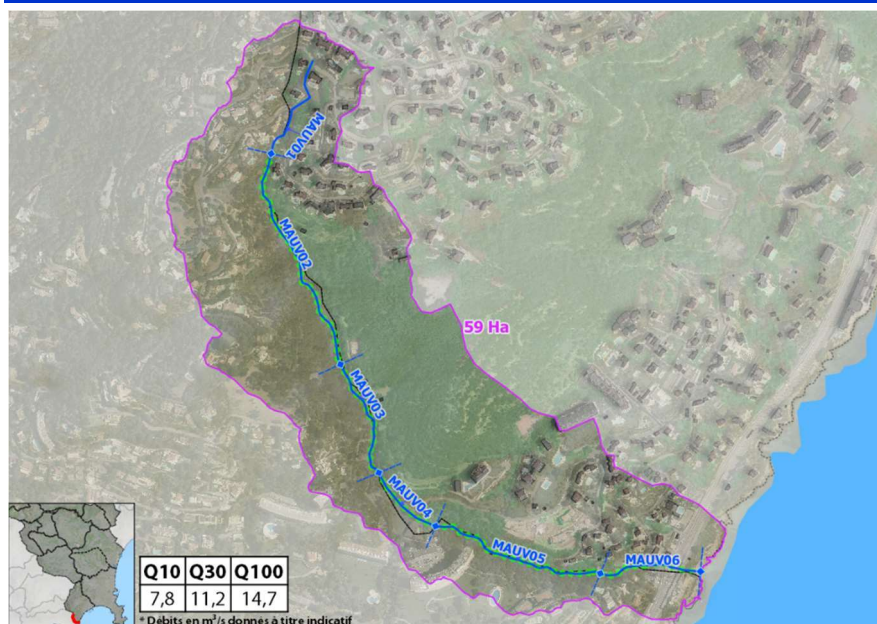
Le vallon de Mauvarre s'étend sur environ 1 750 m au sud-est de la commune de Vallauris, il marque la limite entre les communes de Vallauris et de Cannes. Il prend sa source en zone urbaine puis s'écoule le long de zones boisées jusqu'à retrouver un milieu plus urbain avant son exutoire en mer. La moitié nord du lit est encaissée, avec une végétation basse abondante et une strate arborée claire. Des galets de tailles variables jonchent le fond du cours d'eau. La partie sud s'avère plus impactée, avec une des sections couvertes, mais conserve une ripisylve intéressante en dehors de ces zones.

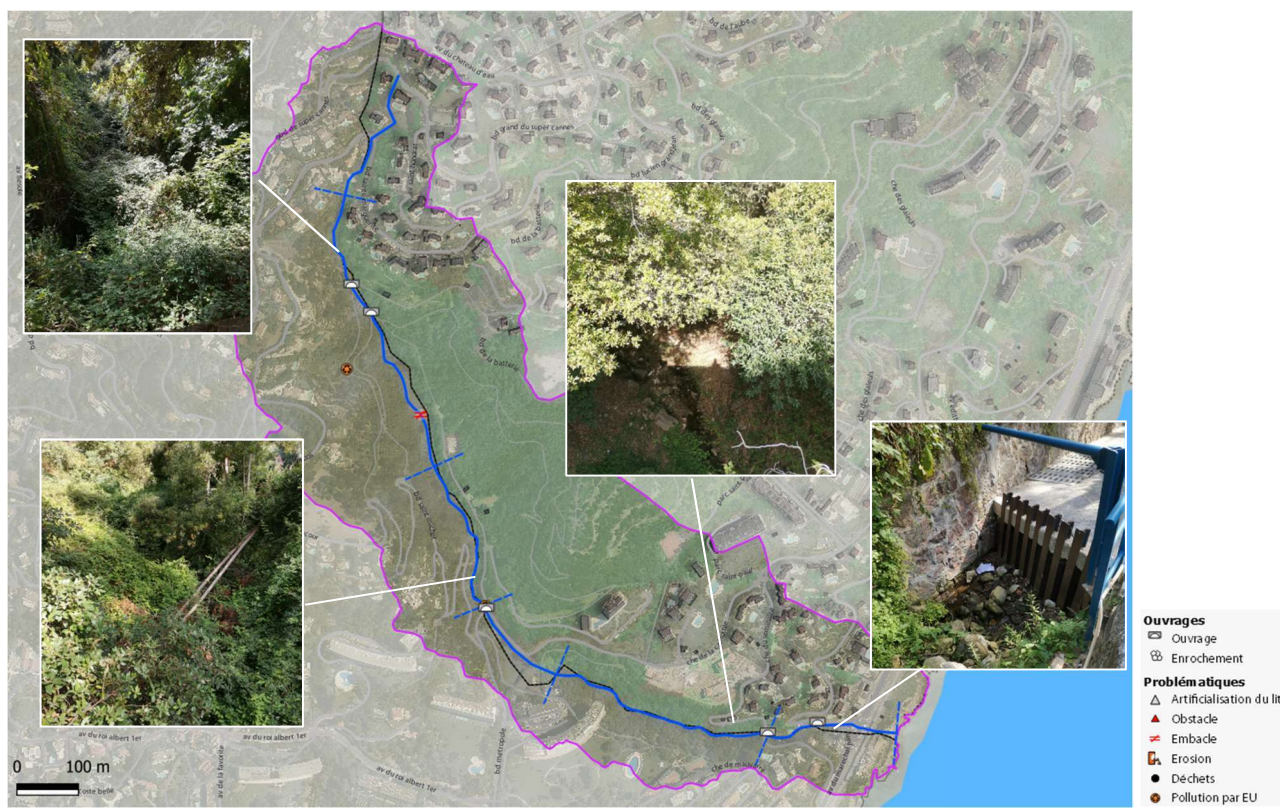
Le vallon évolue sur des substrats diversifiés, et semble être alimenté par une source. La plupart de son linéaire évolue sur ce substrat en dehors des zonages très impactés par l'urbanisation.

Le cours du vallon est impacté par quelques passages busés notamment sur un long linéaire sous une résidence et au niveau de son exutoire.

Le vallon évolue sur des pentes fortes, mais ne présente que très peu de traces d'érosion sur ses berges ou son lit, le maintien de sa végétation en bonne santé semble être un des facteurs qui le préserve de ces problématiques.

On dénombre quelques ouvrages sur son tracé, soit des passages dans des buses au niveau de la traversée de pistes forestière, soit des cadres sur les sections couvertes. La section couverte finale sert aussi au transit d'engins de manutention pour la ferme piscicole.

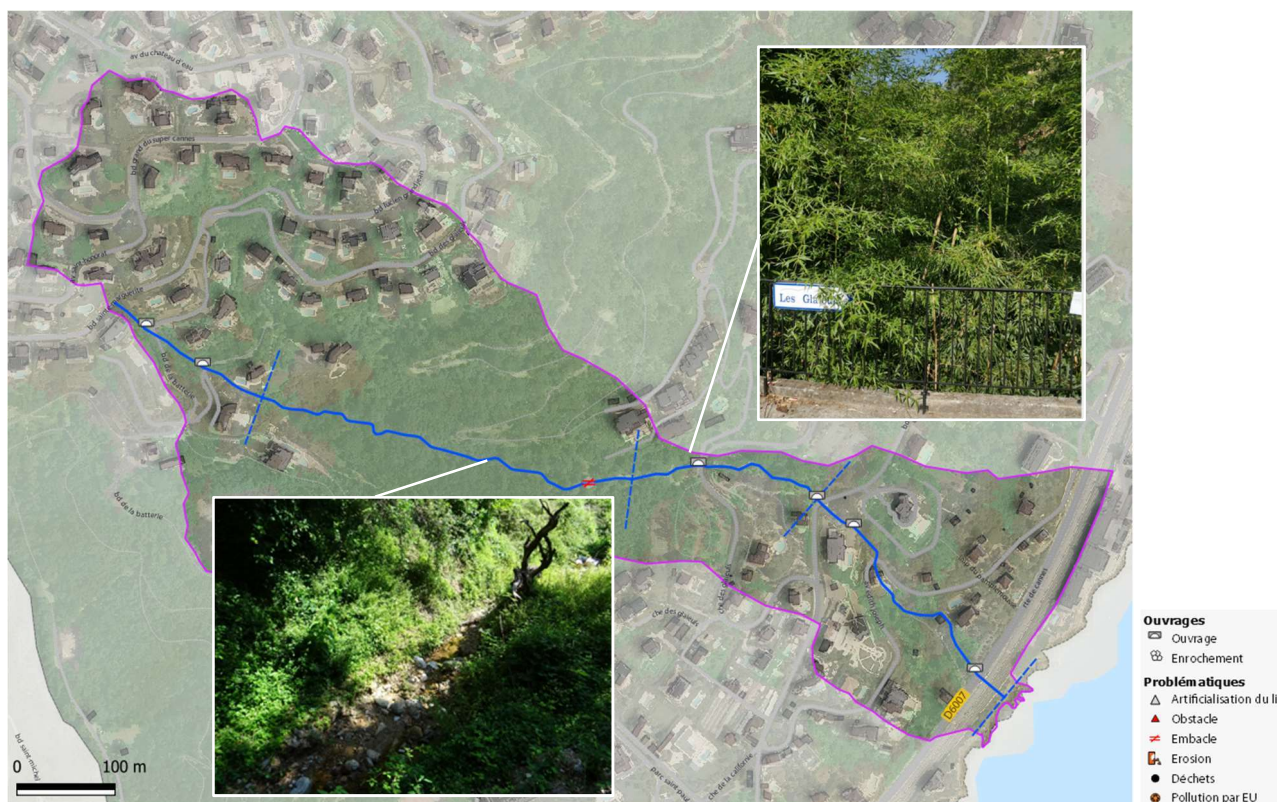
Sur l'espace principal du parc, le cours d'eau apparaît très incisé, assez large, doté d'une végétation rivulaire très dense, parfois impénétrable. La plupart de son linéaire évolue sur ce substrat en dehors des zonages très impactés par l'urbanisation.

Le cours du vallon est impacté par quelques passages busés notamment sur un linéaire sous une résidence et au niveau de son exutoire.

Le vallon évolue sur des pentes fortes, mais ne présente que très peu de traces d'érosion sur ses berges, le maintien de sa végétation en bonne santé semble être un des facteurs qui le préserve de ces problématiques.

On dénombre quelques sections couvertes au travers de propriétés privées sur la partie aval du vallon.

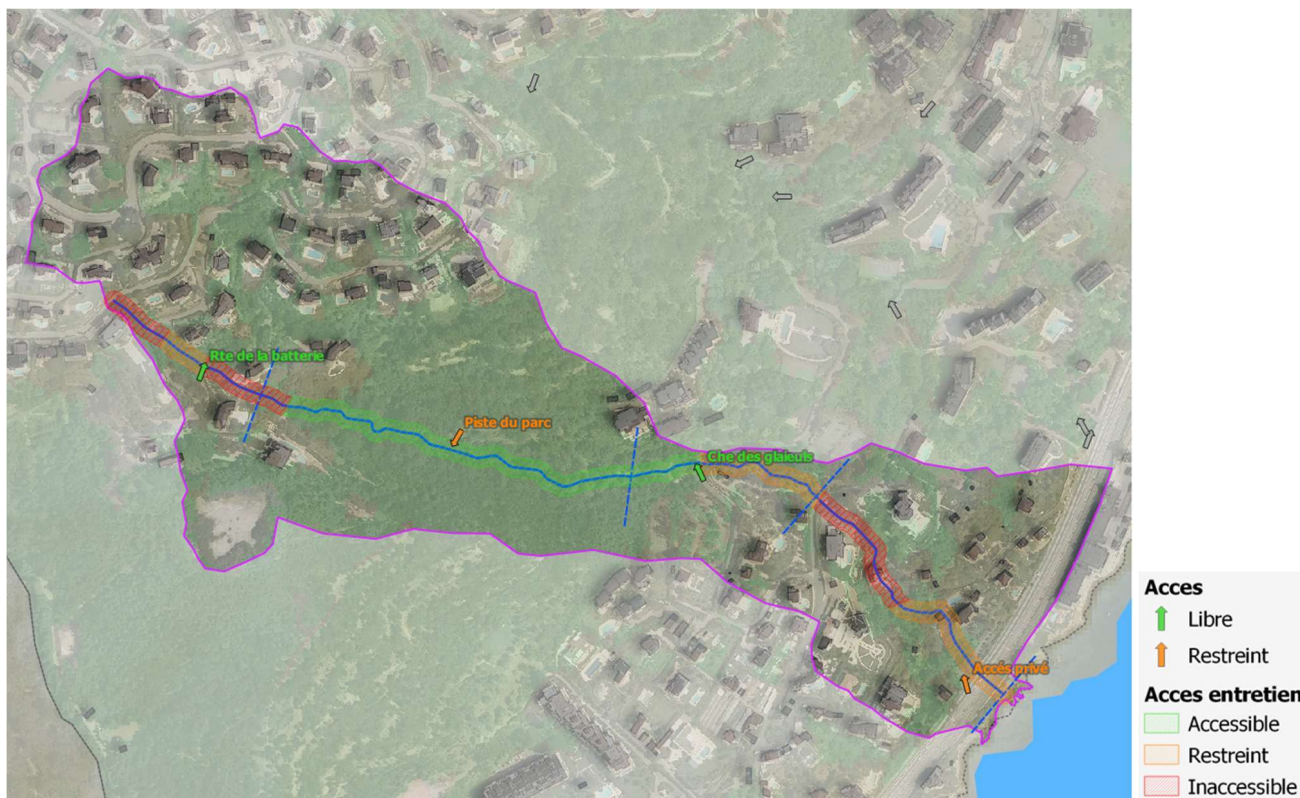
Le vallon n'est accessible que sur une courte section au niveau du parc départemental, le reste s'effectue au travers de résidences privées dont l'accès est plus contraint.

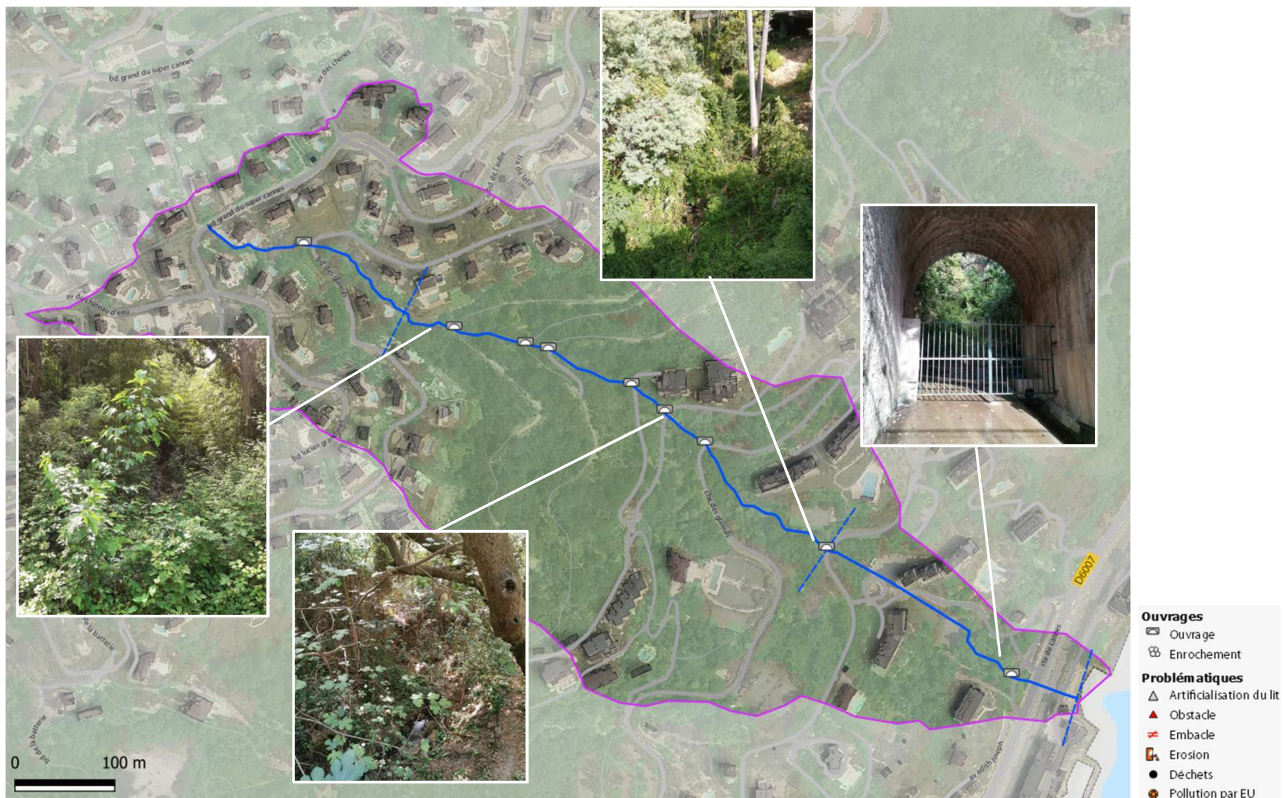
Sur l'espace principal du parc, le cours d'eau apparait assez large, doté d'une végétation rivulaire très dense, parfois impénétrable. La plupart de son linéaire évolue sur un substrat diversifié en dehors des zonages très impactées par l'urbanisation.

Le cours du vallon est impacté par quelques passages busés notamment au travers des pistes forestières et sur un linéaire sous des résidences jusqu'à son exutoire.

On dénombre quelques sections couvertes au travers de propriétés privées ou au niveau de la traversée des pistes forestières du parc. Son exutoire finit en canalisation sous une plage .

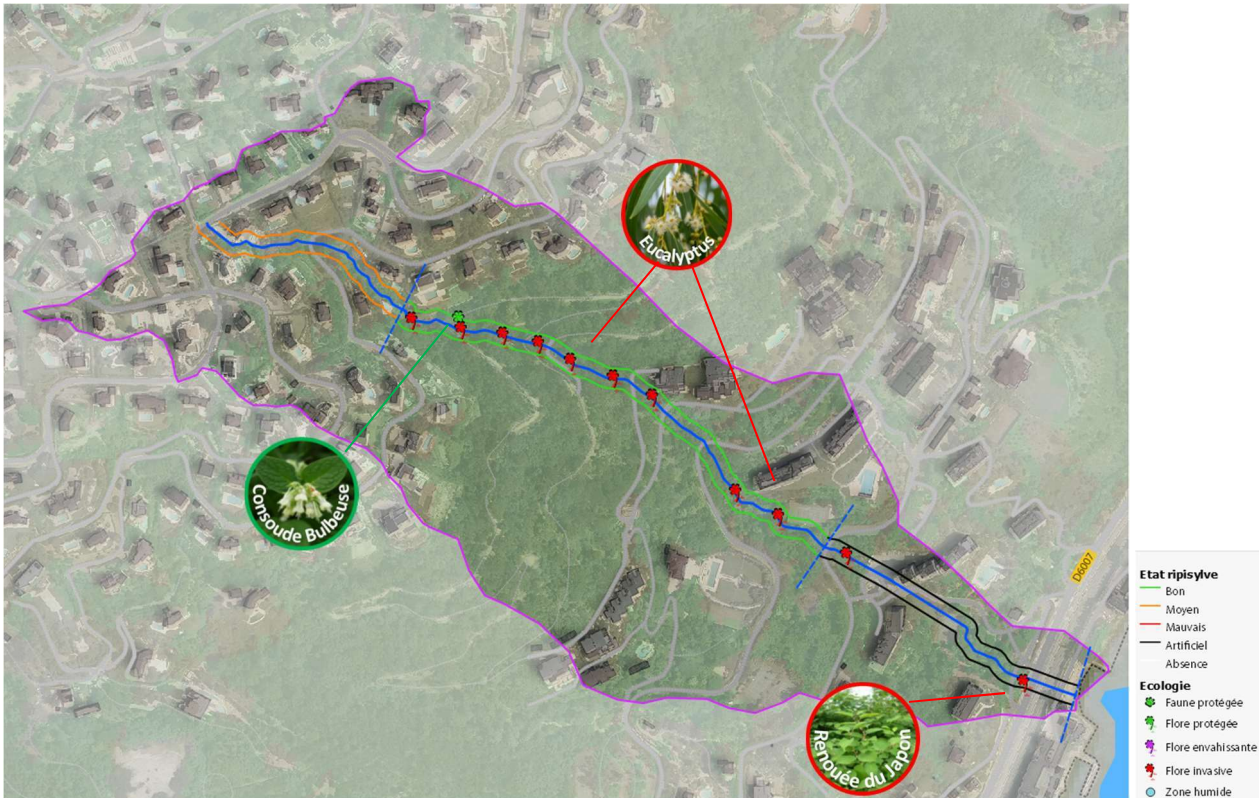
Sur la majeure partie de son linéaire, le cours d'eau est situé sous des boisements bien préservés, bien qu'il traverse quelques chemins piétons sur le parc, et quelques routes plus bas. Sur le linéaire compris dans le parc, le cours d'eau traverse un boisement clair de grands eucalyptus. Le lit mineur y apparaît très ouvert, mais à l'ombre des arbres, peu incisé, assez végétalisé, avec un fond d'eau courant sur une pente très importante. Plus bas il traverse ponctuellement quelques boisements de feuillus dominés par le chêne vert, avant de passer sous terre et de rejoindre rapidement la mer.

P1 Une station de consoude bulbeuse a été notée légèrement en bordure du cours d'eau, sur un tronçon amont qui n'a pu être prospecté. L'observation, réalisée par le Conservatoire Botanique National Méditerranéen, date du printemps 2018. Seule cette station a été notée sur ce linéaire.

Une station de renouée du Japon est observée à proximité du vallon, elle fera l'objet d'un traitement pour éviter sa propagation sur la zone.

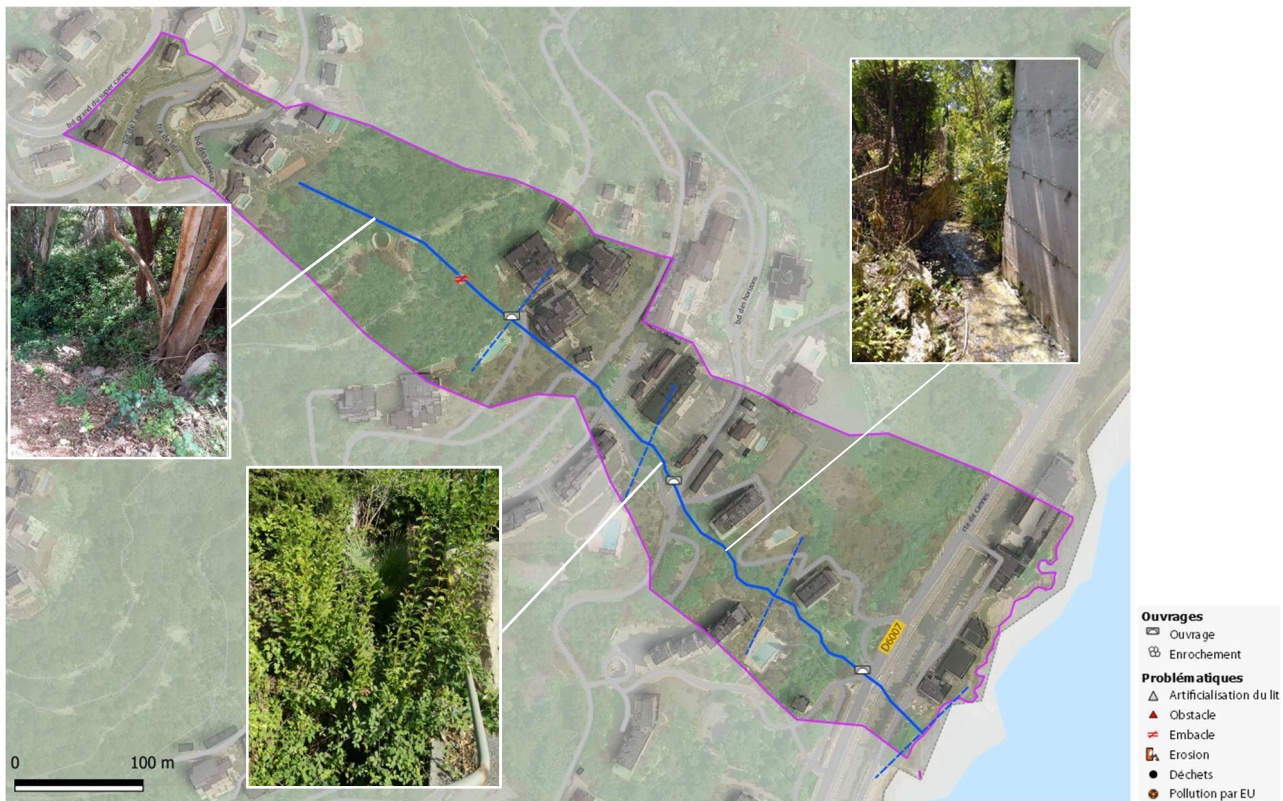
**Ecologie :**

MIRA	01	02	03	04	Etat moyen
Etat ripisylve					Médiocre
Présence Flore Protégée					
Potentiel écologique					Médiocre

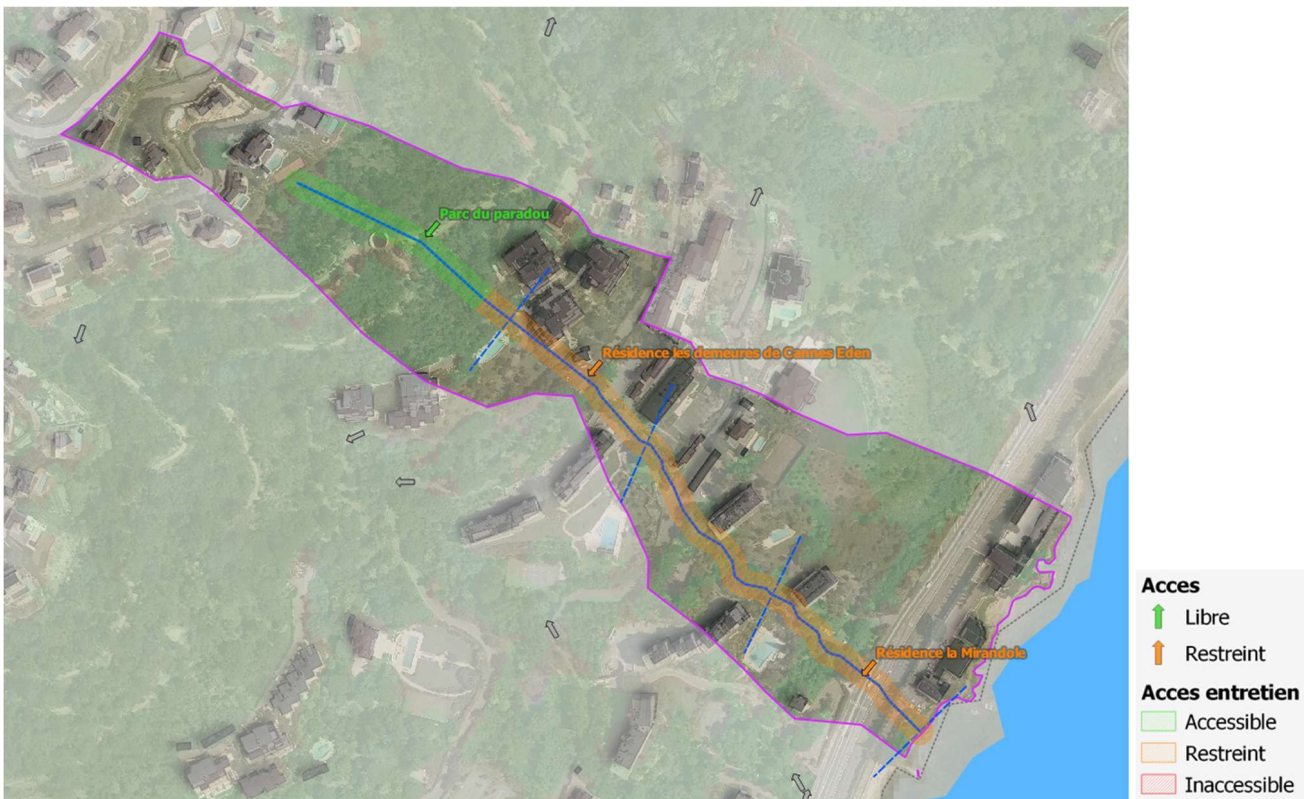
Accès aux tronçons :

Le vallon n'est accessible que sur une courte section au niveau du parc départemental, le reste s'effectue au travers de résidences privées dont l'accès est plus contraint.

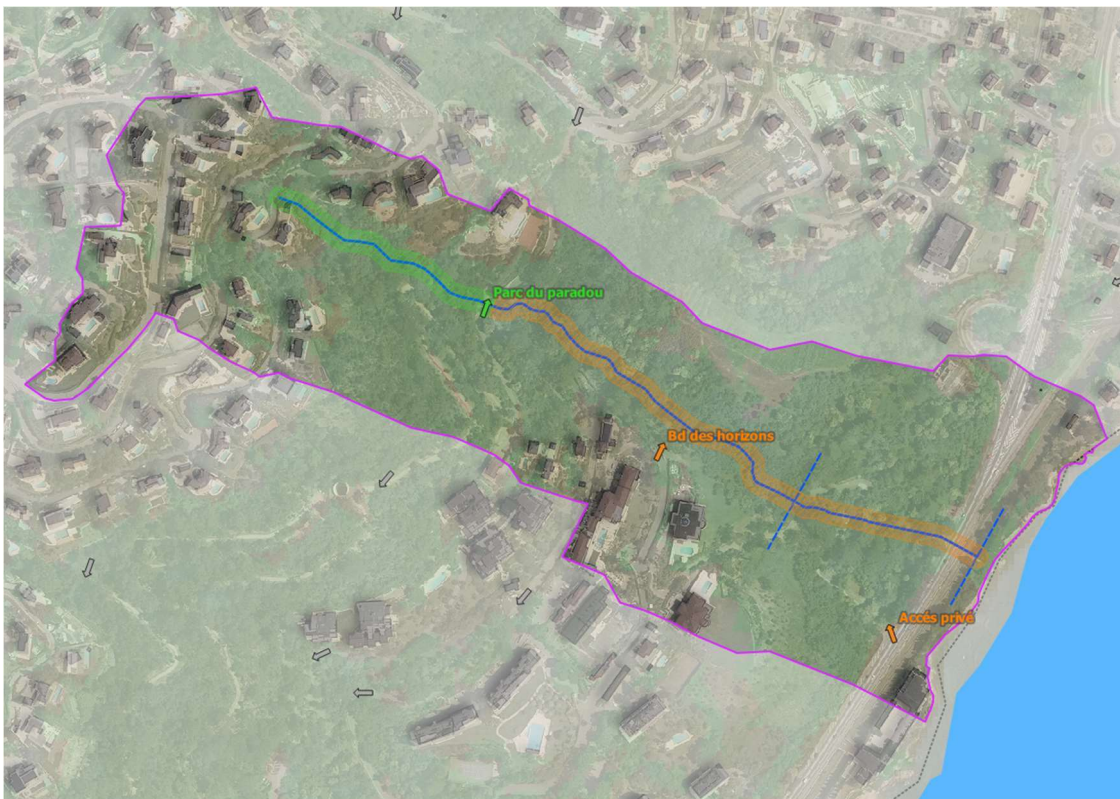
Accès aux tronçons :

Le vallon n'est accessible que sur une courte section au niveau du parc départemental, le reste s'effectue au travers de propriétés privées dont l'accès est plus contraint.

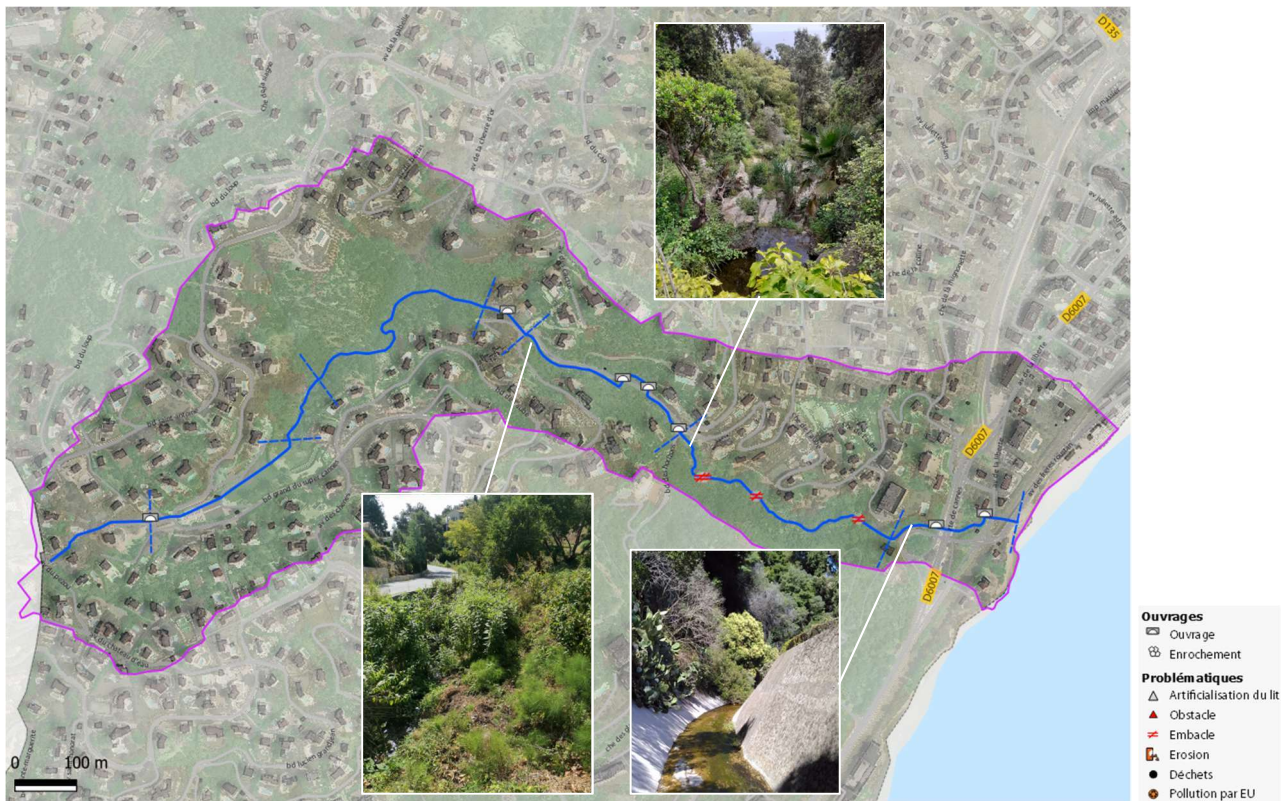
**Ecologie :**

AUBE	01	02	03	04	05	06	07	08	Etat moyen
Etat ripisylve										Bon
Présence Flore Protégée										
Potentiel écologique										Bon

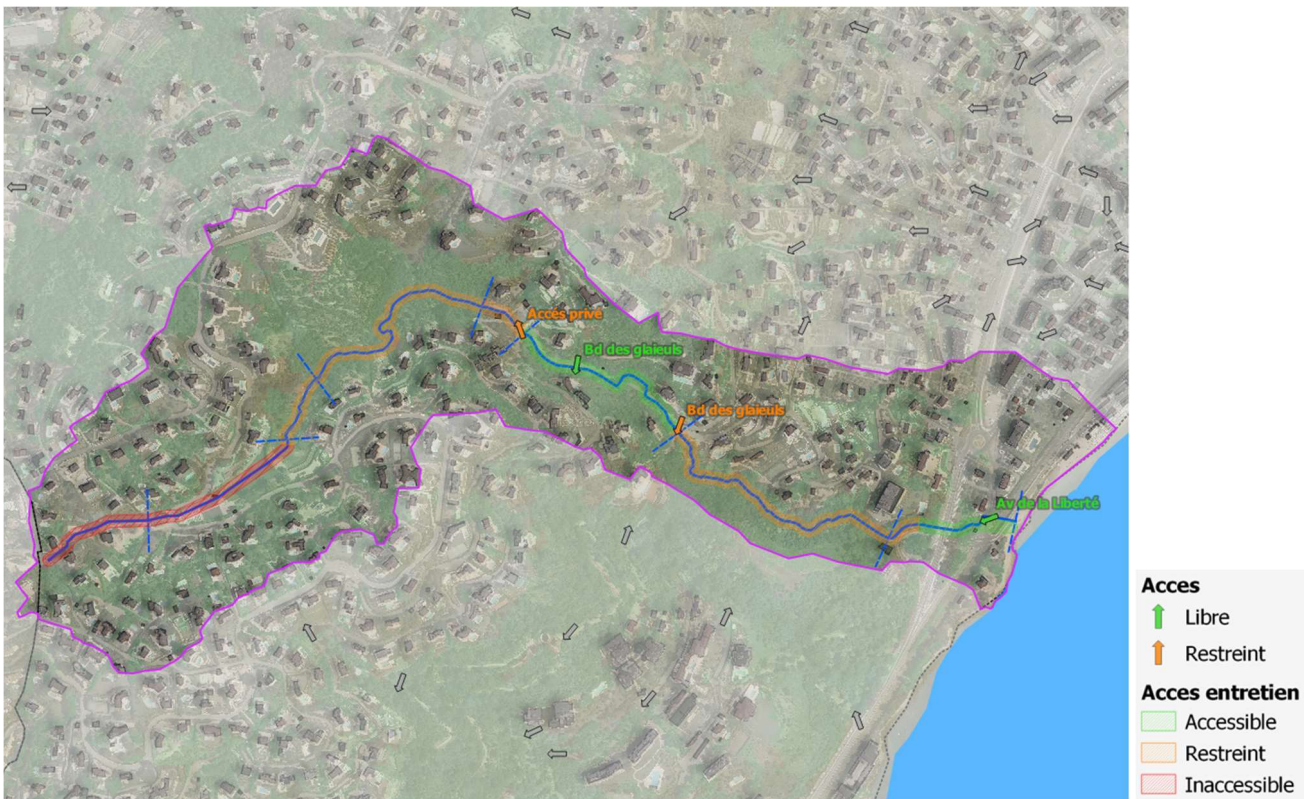
Accès aux tronçons :

Le vallon est difficile d'accès sur sa partie amont, il longe ensuite une route qui permet d'accéder facilement à celui-ci puis traverse une zone naturelle plus contrainte d'accès pour enfin être de nouveau accessible sur sa partie finale.

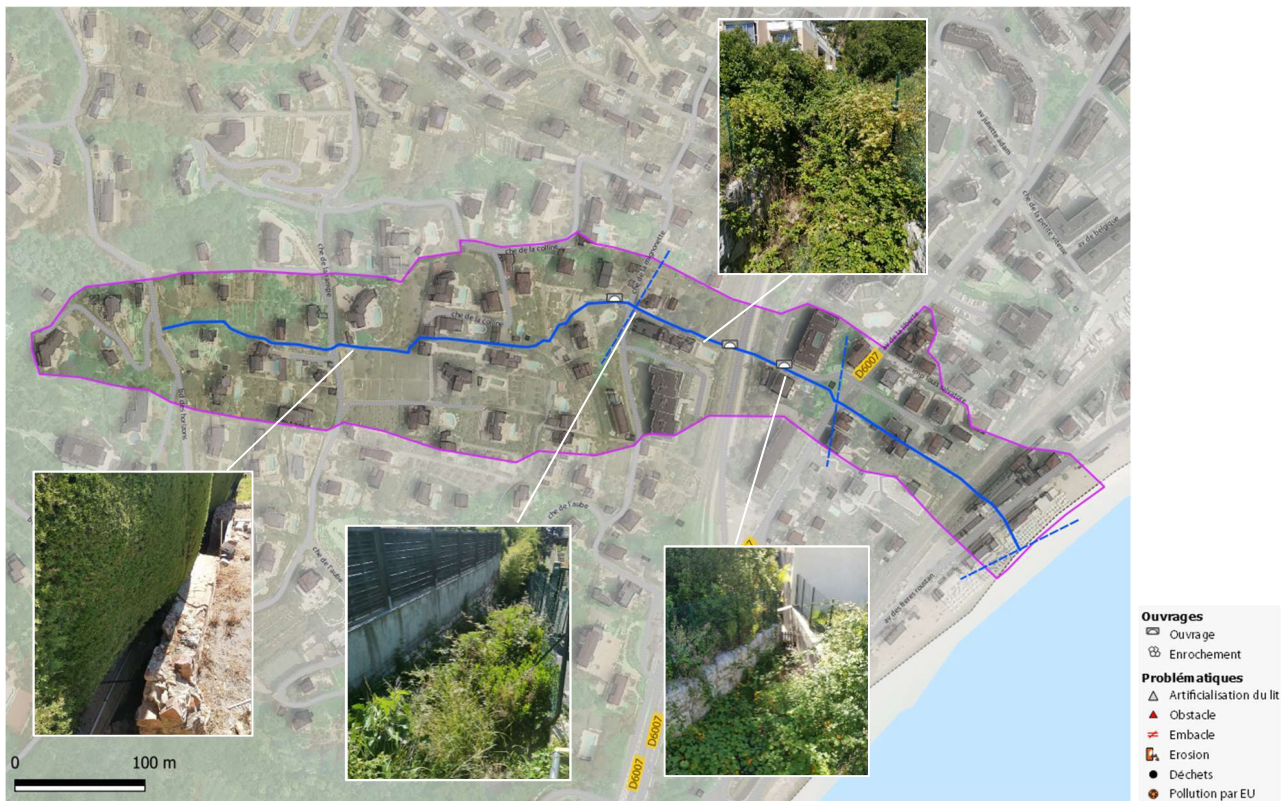
On dénombre plusieurs sections couvertes, un goulet d'étranglement est problématique en aval de D6007, les ouvrages de part et d'autre de celle-ci font l'objet de surveillance en période d'intempéries **S2**.

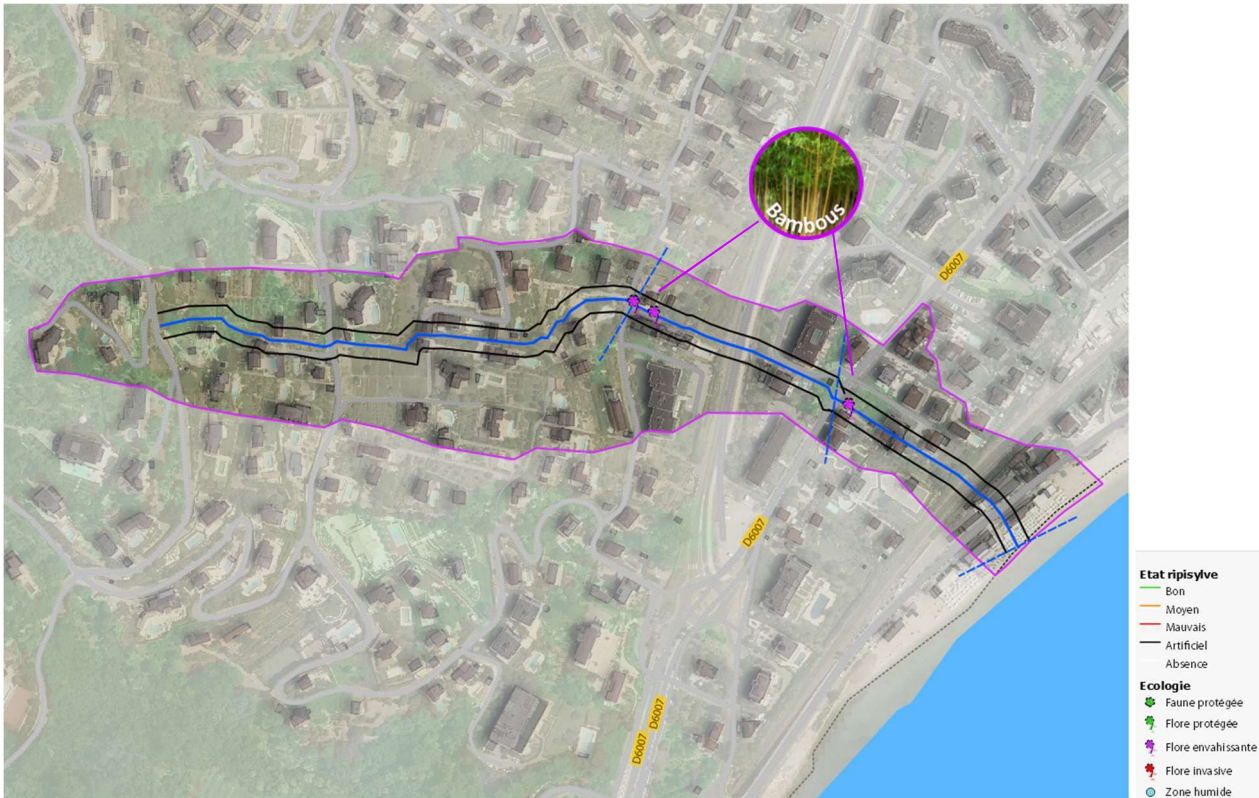
La naturalité du vallon a disparu au profit d'une artificialisation complète du vallon. Le vallon est contraint et en partie souterrain, il ne présente plus aucun potentiel écologique.

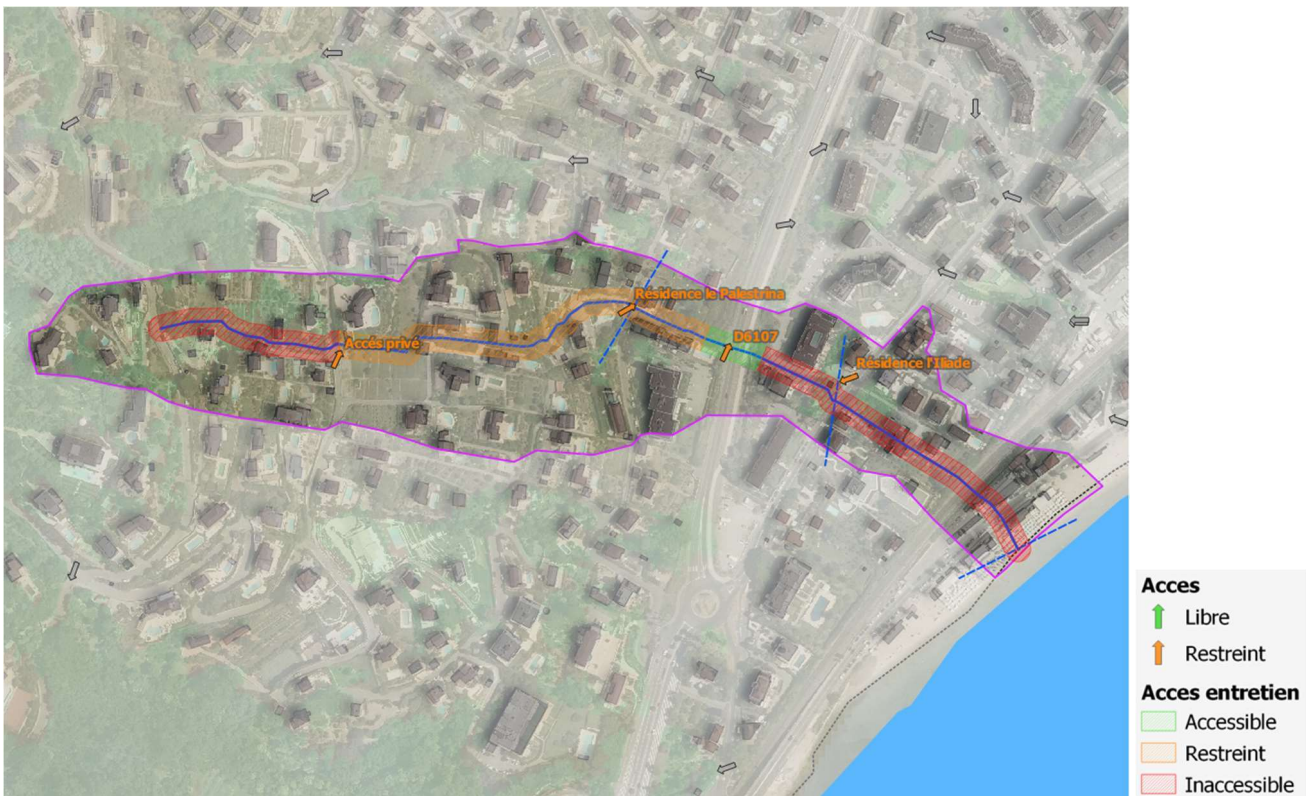
Le vallon n'est accessible que sur de courtes sections en dehors des parcelles privées, ou par des accès à proximité d'axes routiers.

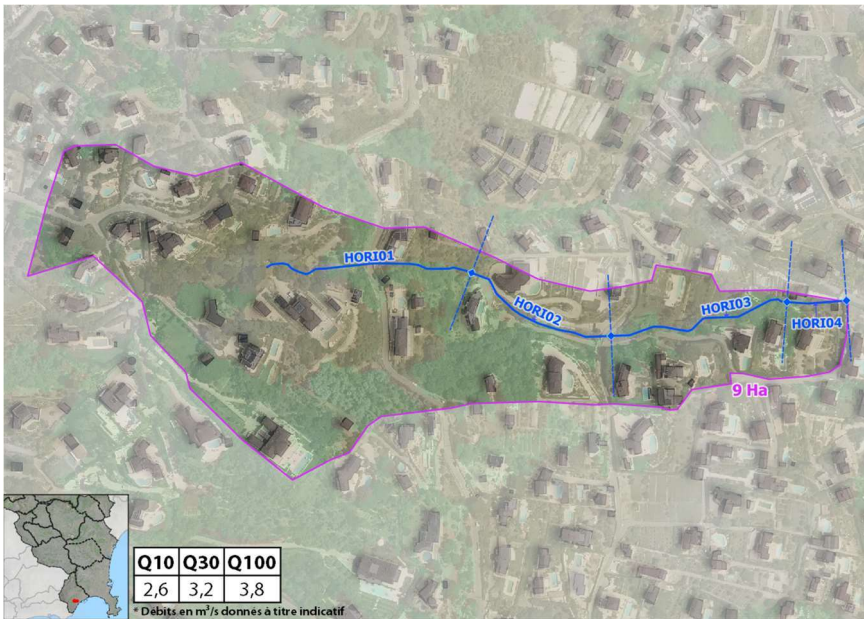
Type	Vallon semi-urbain					
Exutoire	Vallon du Phare					
Longueur	750 m					
Pente moy.	24,80 %					
Classement DDTM	Non classé					
Zonage PPRI	Non					
Potentiel écologique	Moyen					
Actions	E1	E2	E3	E4	E5	R1
	R2	R3	R4	P1	P2	P3
	P4	S1	S2	V1	V2
