08 - Vallon des Horizons

Vallauris

HORI

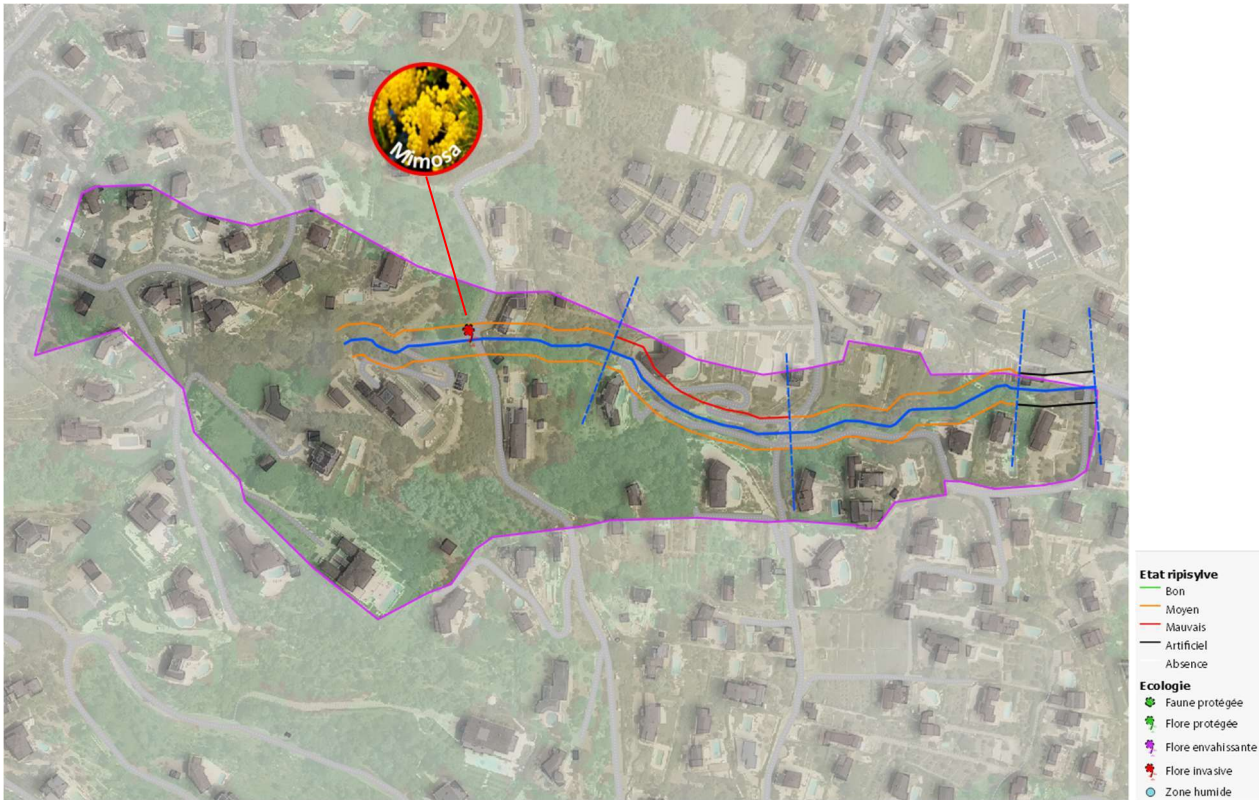
La naturalité du vallon est assez préservée, mais l'entretien de ses berges semble inadapté. Les bordures du vallon sont pentues et végétalisées. La ripisylve se compose surtout de strates arbustives et herbacées, on relève peu de présence de plantes invasives, seul le mimosa argenté apparaît isolé sur le tronçon *HORI01*.

P2 Une station de mimosa fera l'objet de surveillance sur sa propagation, étant positionnée dans un secteur naturel et peu soumis à entretien, son évolution devrait être limitée.

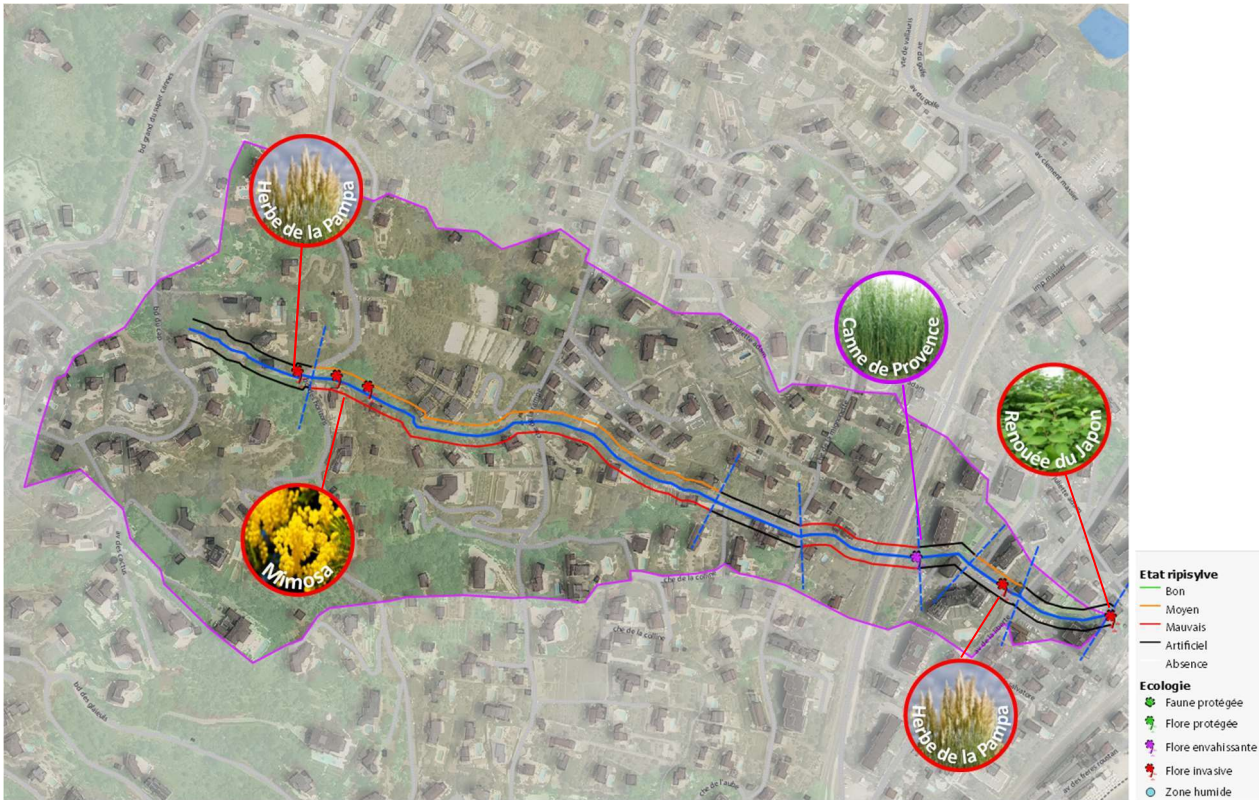
La naturalité du vallon est faible, il est essentiellement enclavé entre des habitations. La végétation, si elle est présente, se compose d'une strate majoritairement herbacée. Le lit y apparaît impacté et/ou artificiel. Des petites portions du tracé sont plus naturelles même si cela reste limité. L'espace disponible ne permet une restauration de ripisylve, une adaptation des pratiques d'entretien permettra de favoriser la diversification des strates quand cela est possible.

P2 Le cours du vallon est parsemé de plantes invasives ou envahissantes dont une station de Renouée du Japon.

La station de Renouée du Japon doit faire l'objet d'une attention particulière et une adaptation des pratiques d'entretien est préconisée afin d'éviter sa propagation, ses foyers sont issus du Vallon du Baraya dans lequel le vallon se jette.

Les stations de mimosa et d'herbe de la pampa feront quant à elles l'objet de surveillance sur leur propagation. Les opérations de traitement et d'éradication pourront être engagées lors de travaux d'amélioration de ripisylve notamment sur le AUBE06.

La station de canne de Provence doit faire l'objet d'une surveillance, et une adaptation des pratiques d'entretien est préconisée.
