## **Inondations à la BOCCA**

### **Un risque majeur de graves inondations par défaut de fonctionnement des exutoires**

# Inondations par débordement du canal de la Roquebillière

## Inondations à la BOCCA

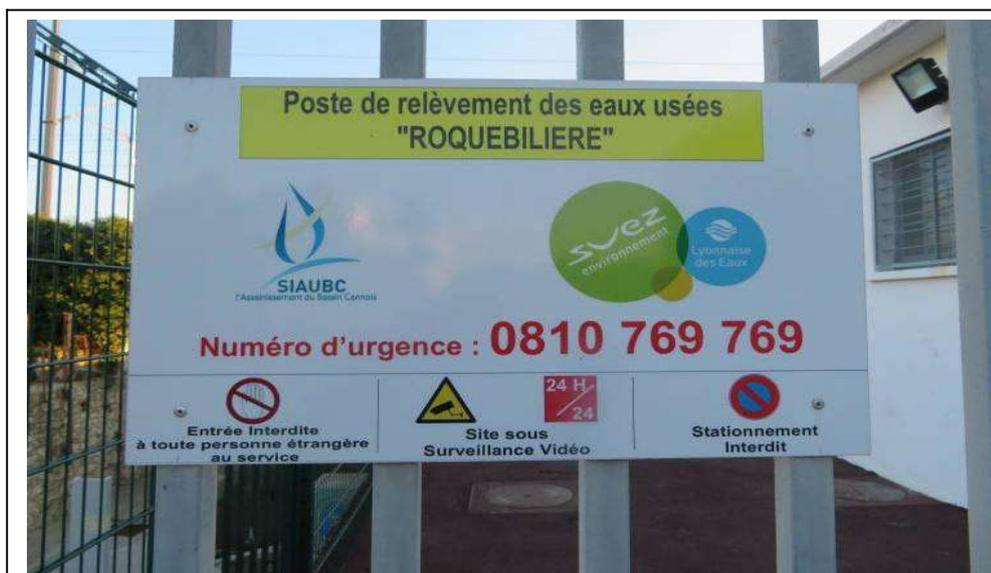
Derrière ce barrage, l'eau provenant du canal et des torrents qui dévalent des collines, ne peut pas s'évacuer. Cette embouchure est rarement fonctionnelle lors des pluies torrentielles avec la tempête en mer qui l'ensable. Dans ces conditions le canal de Roquebillière déborde et inonde la zone indiquée ci dessus.

Juin 2015 des travaux sont réalisés dans l'exutoire de Roquebillière sans ne jamais nous donner aucune information précise.

L'exutoire du canal de Roquebillière concerné  
par ce journal est en partie bordé par la station  
de pompage des eaux usées qui porte son nom.
